BADANIA ARCHITEKTONICZNE  
KOŚCIOŁA PW. MATKI BOŻEJ  
CZĘSTOCHOWSKIEJ  
W DARŁOWIE WOJ. ZACHODNIOPOMORSKIE

prof. dr hab. inż. arch. Aleksander Piwek  
opracowanie rysunków: zespół

Gdańsk 2022

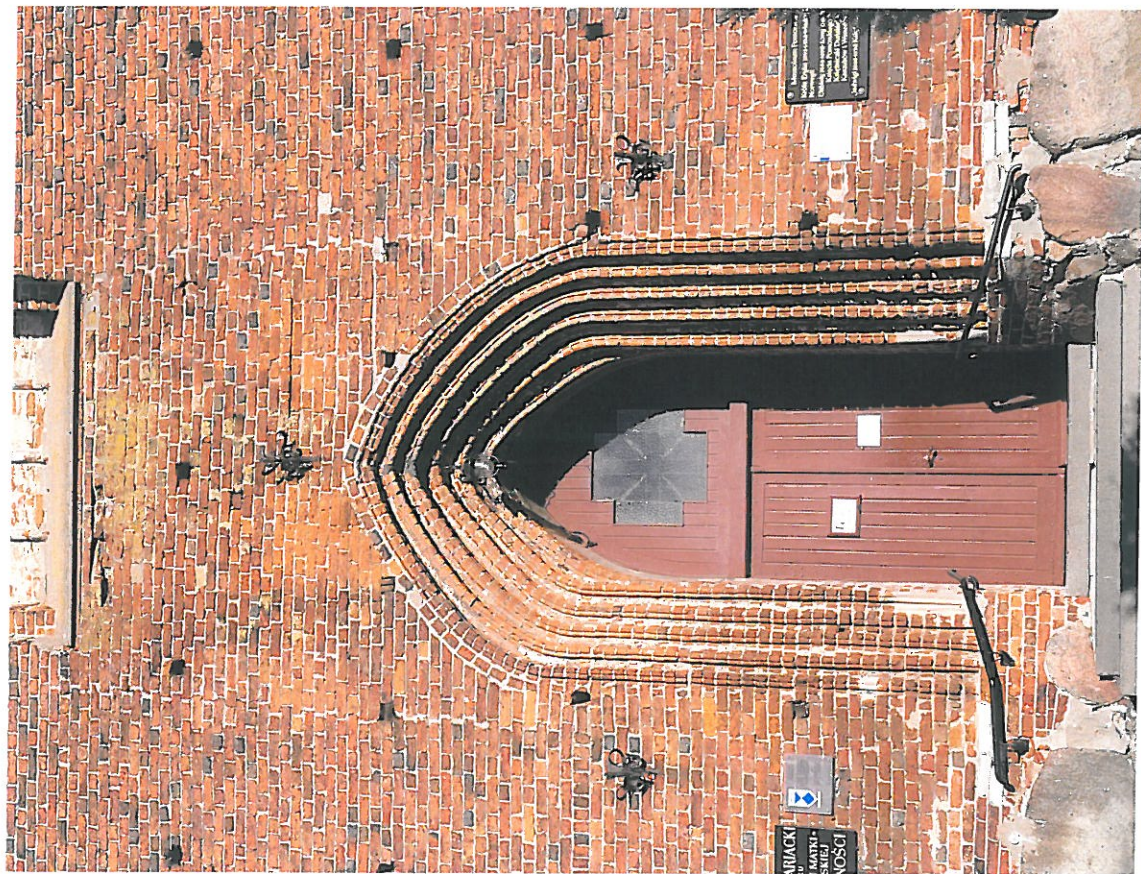
Fot. 1. Darłowo – kościół pw. Matki Bożej Częstochowskiej, elewacja zachodnia. Portal wieży zniekształcony przemurowaniami. Powyżej niego ślady po zamurowanym w I poł XV w. wcześniejszym otworze.

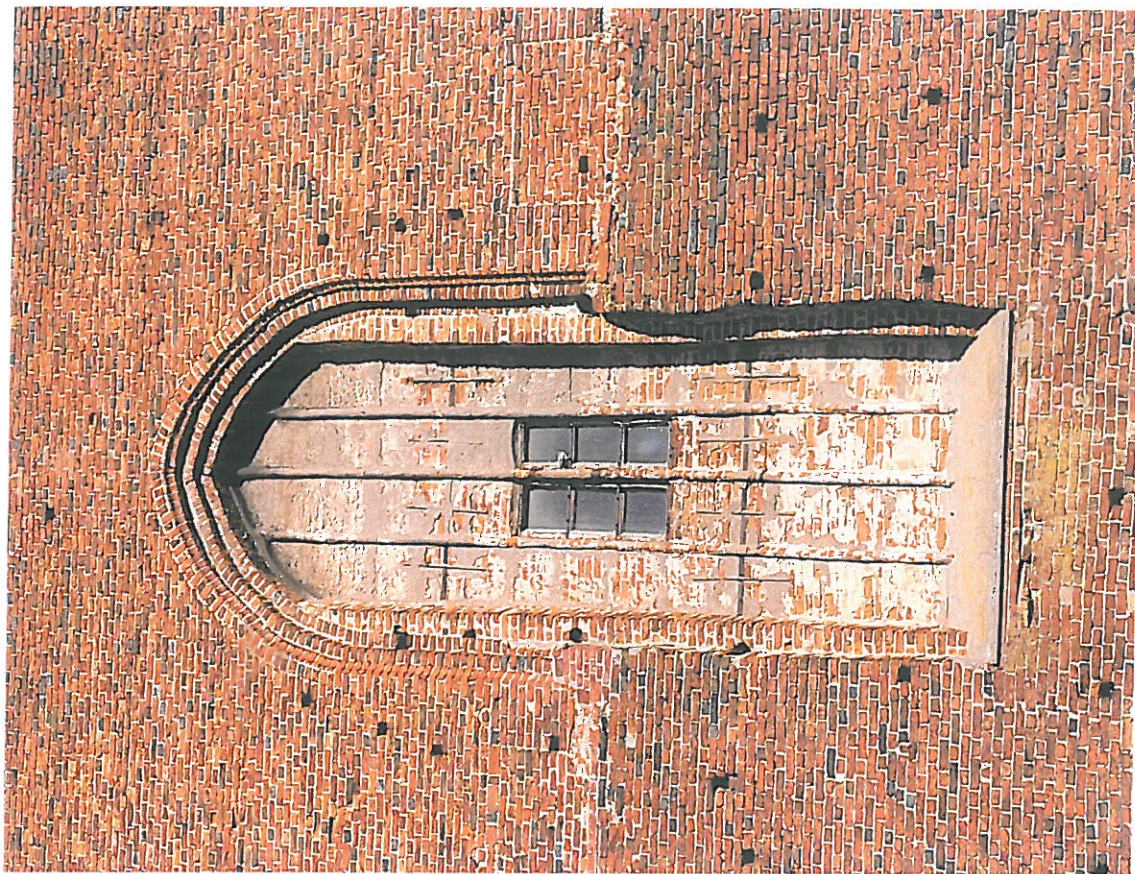
Druga część wieży zawiera umieszczoną centralnie ostrołuczną wnękę, pierwotnie stanowiącą okno, powstałe jak i ta część wieży w 1 poł. XV w. (fot. 2). Początkowo

dochodziło ono do górnej granicy części pierwszej wieży. Zostało ono w okresie późnego średniowiecza wydłużone poprzez wykucie stąd jego ścianki boczne na tym odcinku mają powierzchnie skute. Wydłużone okno było naprawiane zapewne w XVII w. Wówczas to w celu zwiększenia jego sztywności zostało zwężone poprzez dostawienie do pionowych krawędzi dwóch wąskich słupków. W późniejszym czasie (XVIII w.?) zostało zamurowane z pozostawieniem niewielkiego biforium.

Fot. 2. Darłowo – kościół pw. Matki Bożej Częstochowskiej, elewacja zachodnia. Wybite w I poł. XV w. duże ostrołuczne okno, zmniejszone do dwóch małych, prostokątnych, poprzez zamurowanie dokonane w XIX w.

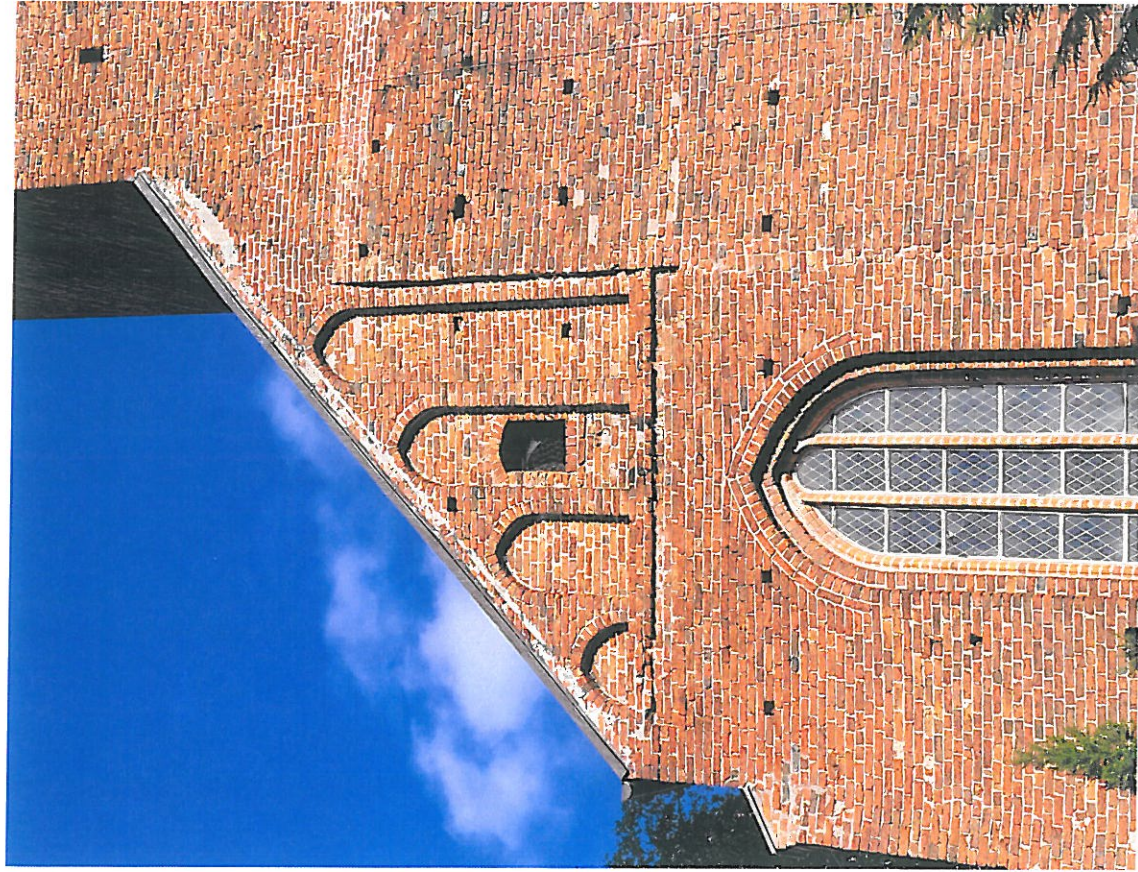
Fot. 3. Darłowo – kościół pw. Matki Bożej Częstochowskiej, elewacja zachodnia. Na południe (strona prawa) od okna północnej kaplicy przywieżowej z XVI/XVII w. pionowy ślad po jej dostawieniu do wieży.

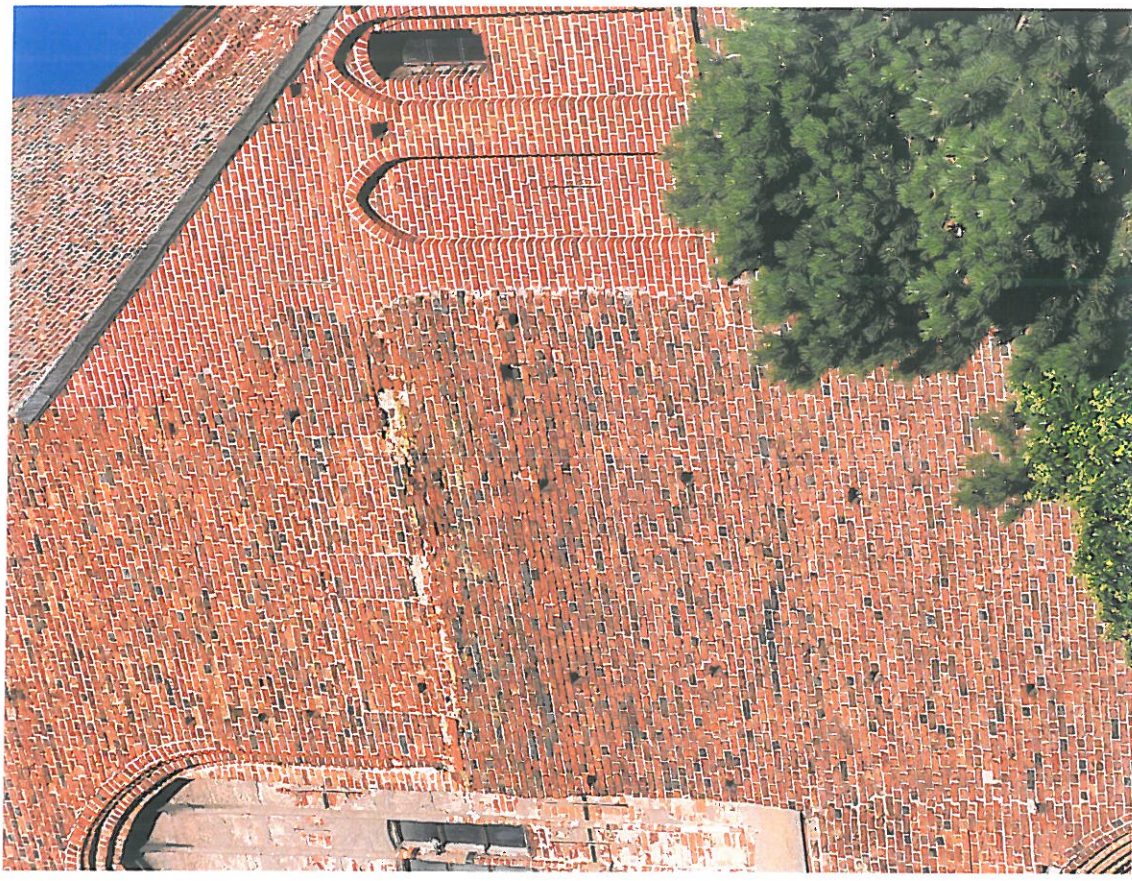
prac naprawczych dokonanych w XIX w. oraz cegły z XVI/XVII w. (rys. 6 nr 1/1-2). Trójkątny szczyt nad kaplicą został wykonany w XIX w, stąd obecne ostrołuczne wnęki (fot. 4) są naśladownictwem zdobnictwa, które zostało zniszczone. Ponad przyporą pozostawiono w etapie 9 (XIX w.) zazębienia, aby zrekonstruować dokładnie jej dawną wysokość. Zamiar ten został jednak porzucony. Przypora skośna wzmocniająca od południa ścianę ma szerokość 73 cm, czyli węższą aniżeli przypory elewacjach wzdłużnych. Do jej budowy użyto cegieł:  $26,5-26,0 \times 12,5-12,0 \times 8,2-7,5$ ,  $10c=99,5$  cm. Zapewne została ona dostawiona do ściany w etapie 5 (XVI w.), (rys. 6 nr 1/1).

Fot. 4. Darłowo – kościół pw. Matki Bożej Częstochowskiej, elewacja zachodnia. Szczyt południowej kaplicy przywieżowej odtworzony w XIX w. z wykorzystaniem wzorów średniowiecznych.

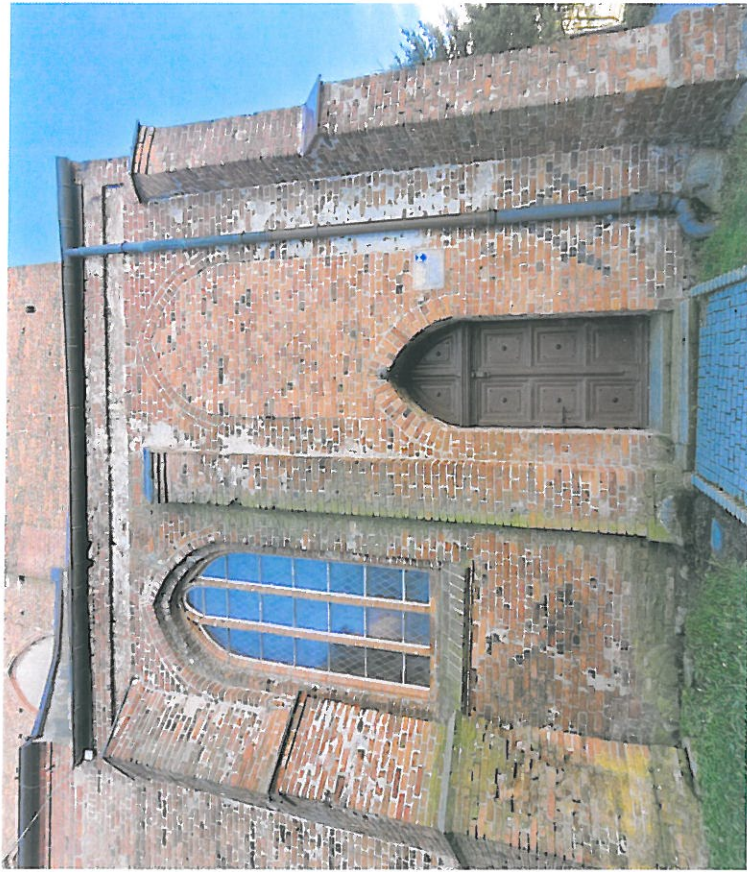
Fot. 5. Darłowo – kościół pw. Matki Bożej Częstochowskiej, elewacja północna. W północnej kaplicy przywieżowej pierwsze okno od zachodu (po prawej stronie) zamurowano w XIX w. Jego dolne partie weszły w skład wykształconego wówczas wejścia.

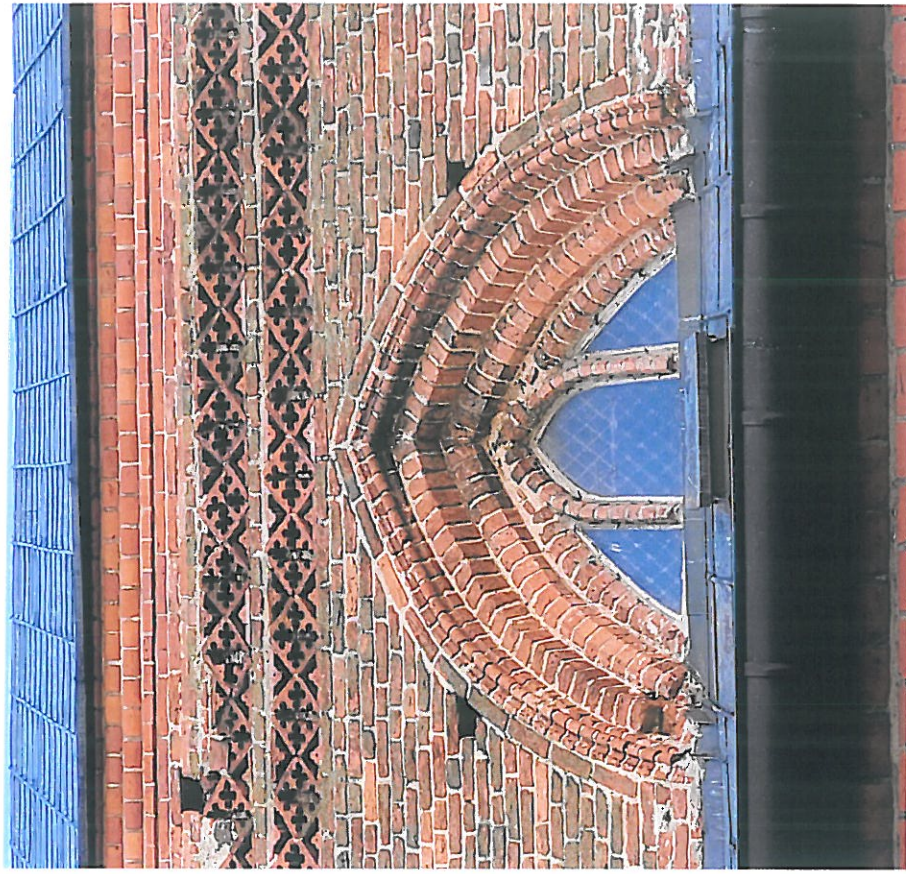
Fot. 6. Darłowo – kościół pw. Matki Bożej Częstochowskiej, elewacja północna. Nawa główna, drugie okno od wschodu. Ono, podobnie jak i pozostałe, obwiedzione zostało ułożonymi po krzywiźnie wozówkami. Laskowania są osadzone w czwartym uskoku.

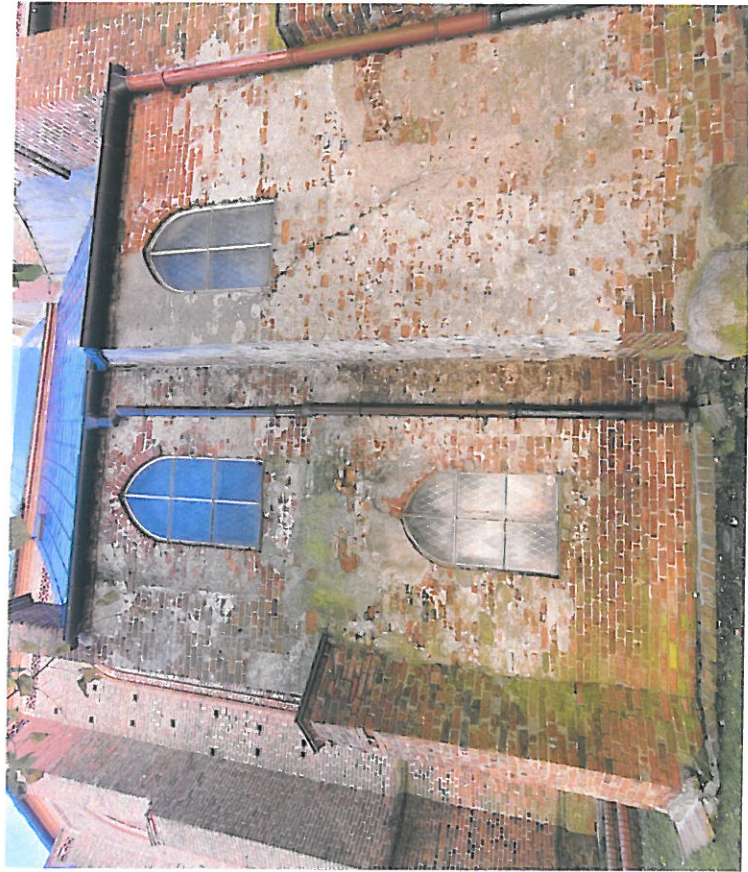
Najstarsze partie zakrystii występujące na elewacji północnej znajdują się w okolicy okna jej parteru (fot. 7). Występują tutaj cegły:  $28,6-27,8-27,0 \times 8,8-8,6$ ,  $10c=97,7$  cm. Zostały one uznane za materiał pochodzący z etapu 3 (1 poł. XV w.). Obecne ostrołuczne okno jest wtórne, pochodzące z etapu 9 (XIX w.), (rys. 6 nr 1/40). Ślady oryginalnego (fugi pionowe i poziome) stwierdzono na zachód od tego okna. Materiał użyty do jego zamurowania:  $9,3-9,0-8,5$ ,  $10c=103$  cm pochodzi z wykucia okna dokonanego w XIX w.

Fot. 7. Darłowo – kościół pw. Matki Bożej Częstochowskiej, elewacja północna. Okno zakryte w poziomie parteru zostało wykształcone w XIX w. Ślady starszego znajdują się po jego zachodniej stronie (po prawo). W dostawionej klatce schodowej łęk po starszym zamurowanym otworze.

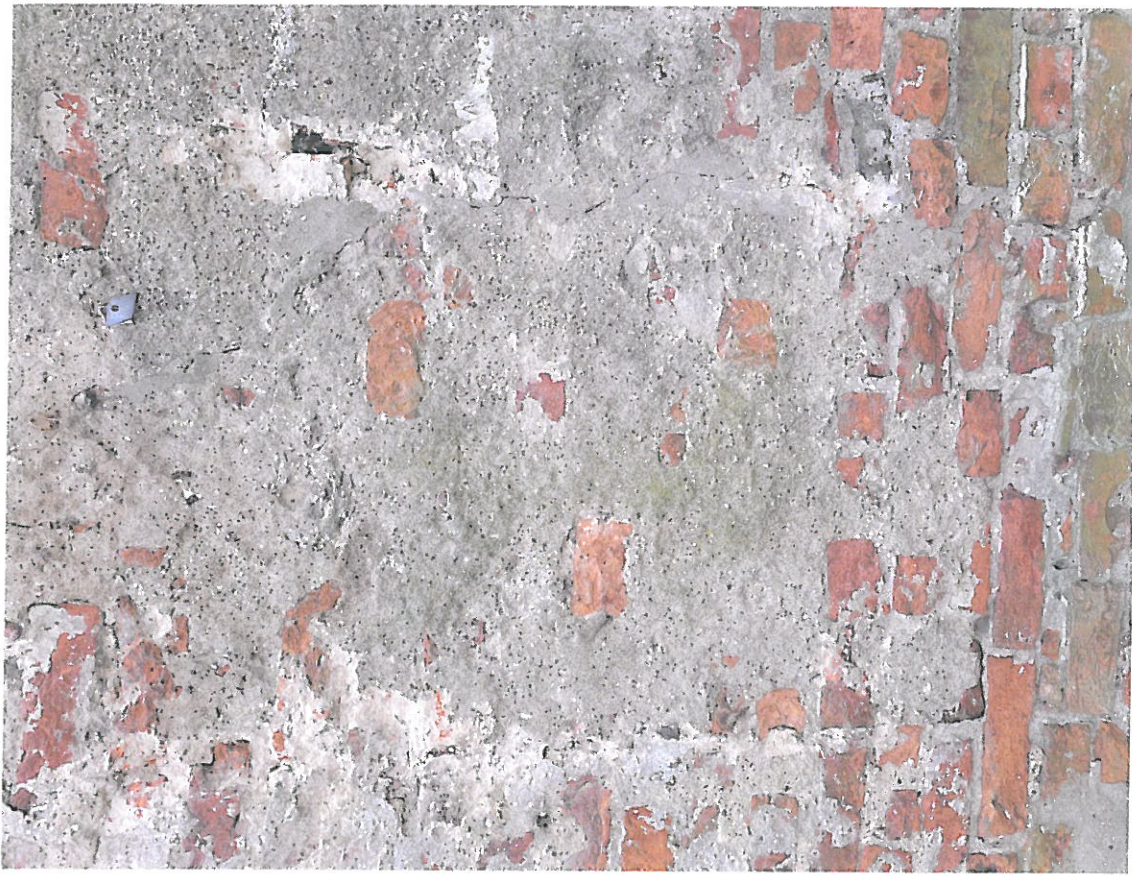
Fot. 8. Darłowo – kościół pw. Matki Bożej Częstochowskiej, elewacja północna. Na wschód od zamurowanego otworu klatki schodowej przy zakrytych zachowały się skute cegły. Są to ślady po pionowo dochodzącym murze.

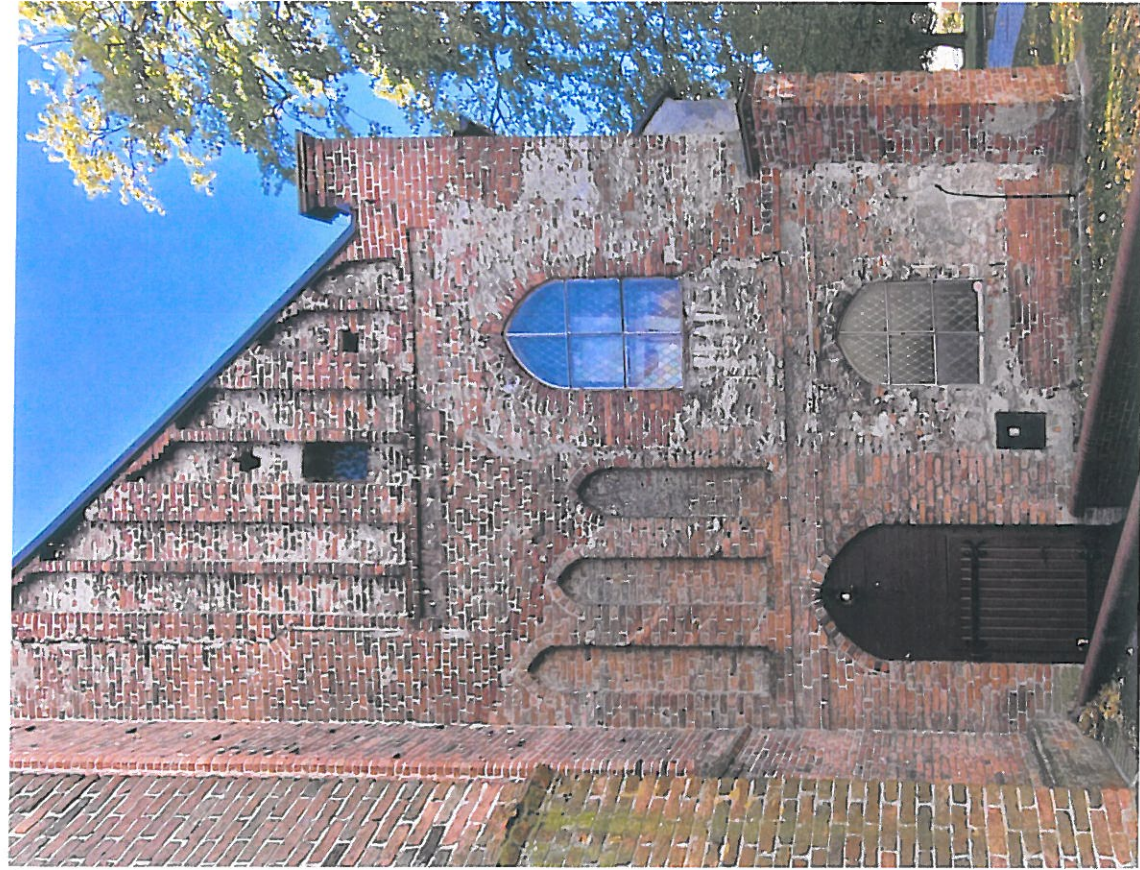
Ściana wschodnia zakrystii zawiera głównie cztery rodzaje cegieł (fot. 9). Pierwszy z nich pochodzący z etapu 3 (1 poł. XV w.) można odnaleźć w znacznych partiach parteru oraz piętra. W poziomie parteru należące do niej cegły:  $29,5-28,6-28,0 \times 13,5-13,1-12,5 \times 9,3-9,0$  cm,  $10c=105,5$  cm, znalazły się w pobliżu otworu drzwiowego oraz po stronie północnej i południowej okna (rys. 6 nr 1/46). Na piętrze należą do niego trzy ostrołuczne wnęki oraz łączący się z parterem wąski pasek poniżej szerokiego ostrołucznego okna. Ten sam materiał znalazł się jeszcze w dochodzących do tego paska pionowych odcinkach, przerwanych otoczeniem okna. Opisywany materiał należy do parterowej zakrystii. Jej szczyt ozdobiło pięć wnęk ostrołucznych o wysokościach stopniowo zmniejszających się wraz z oddaleniem od prezbiterium. Wymiary cegieł wskazują na nowszy czas powstania tej ściany aniżeli prezbiterium (rys. 6 nr 1/46). Drugi rodzaj cegieł znalazł się w pionowym pasie osadzonym na wnękach piętra zakrystii. Należy on do przypory kościoła, powstał zatem w etapie 1 (2 poł. XIV w.). Trzeci rodzaj cegieł wystąpił w partii ściany na północ od wspomnianej przypory. Zawiera on sześć wnęk. Dwie dolne oraz czwarta (od północy) fragmentarycznie zachowały ostrołuczne łęki osadzone na różnej wysokościach. Należy stąd wnosić, że wszystkie miały podobne zakończenie. Stanowiły ozdobną część

Fot. 9. Darłowo – kościół pw. Matki Bożej Częstochowskiej, elewacja wschodnia. Na ścianie zakrystii zachowały się dwa jej szczyty z wnękami (z 1 poł. XV w. i XVI w.). Pomiędzy górnym (młodszym) a prezbiterium widoczny jest przebieg przypory prezbiterium z 2 poł. XIV w.

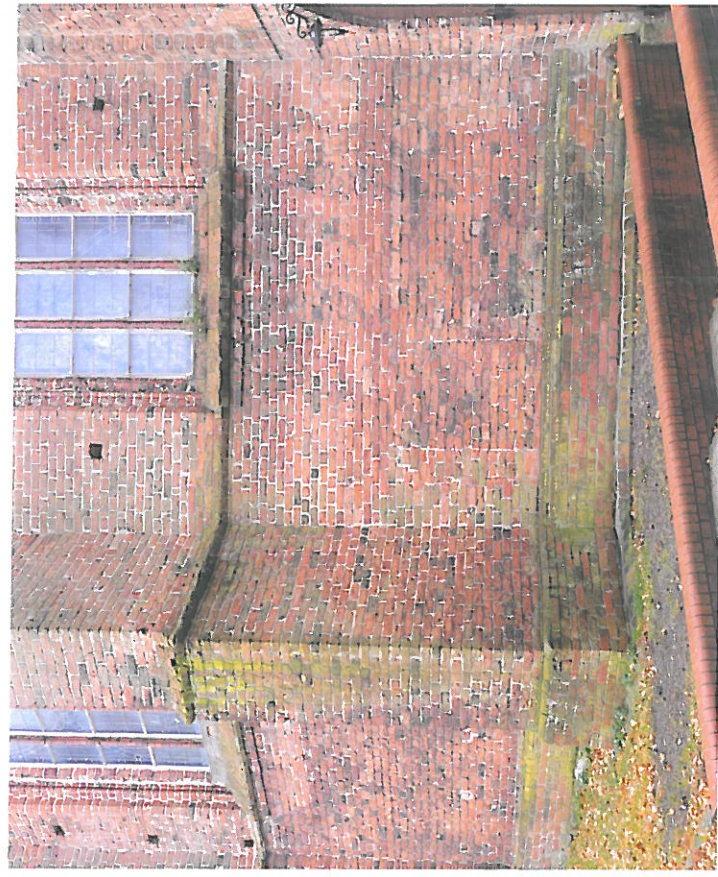
Fot. 10. Darłowo – kościół pw. Matki Bożej Częstochowskiej, elewacja północna. Dolna część prezbiterium zawiera ślad po zamurowanym portalu. Na zachód od okna (po prawej stronie) pionowa fuga zapewne po dostawieniu zakrystii.

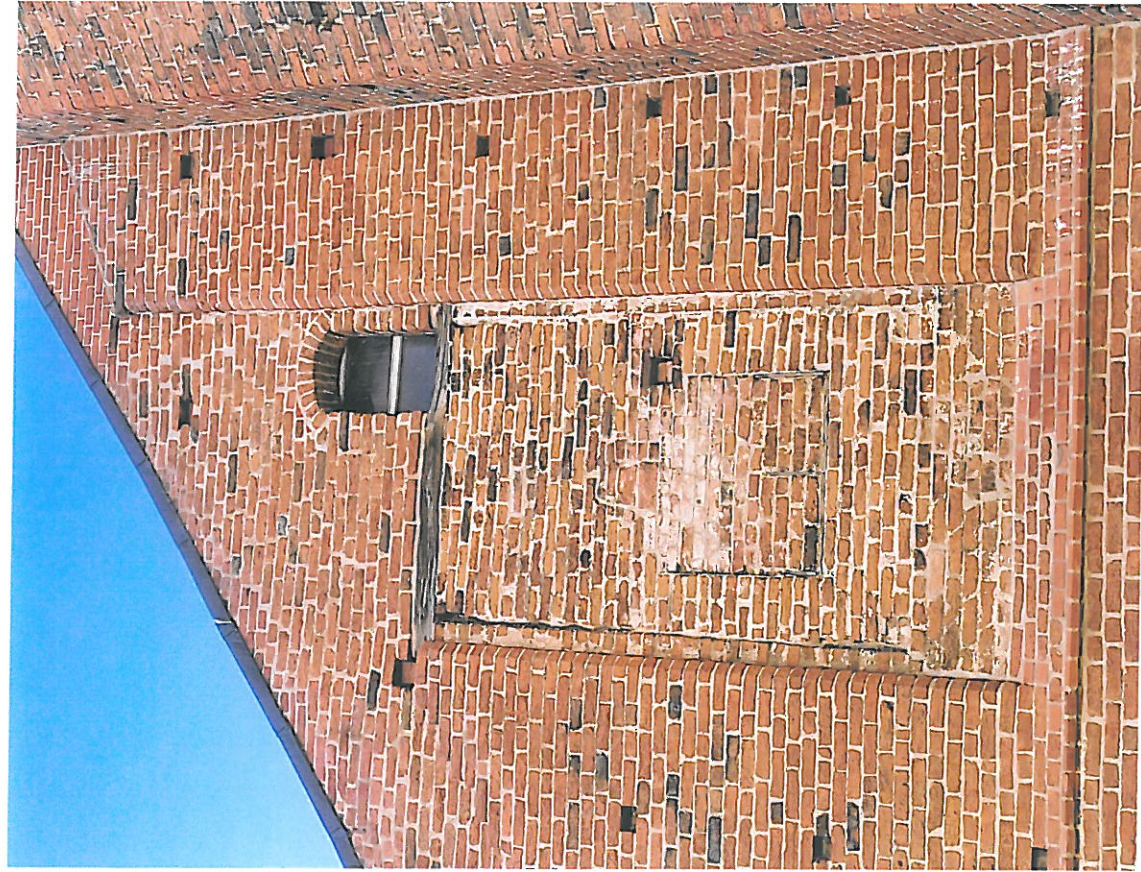
Fot. 11. Darłowo – kościół pw. Matki Bożej Częstochowskiej, elewacja wschodnia. W szczytce kaplicy południowej zachowały się pozostałości po wysmukłym gotyckim oknie, zamurowanym w XVII w. z pozostawieniem niewielkiego okienka, zlikwidowanego w XVIII w.

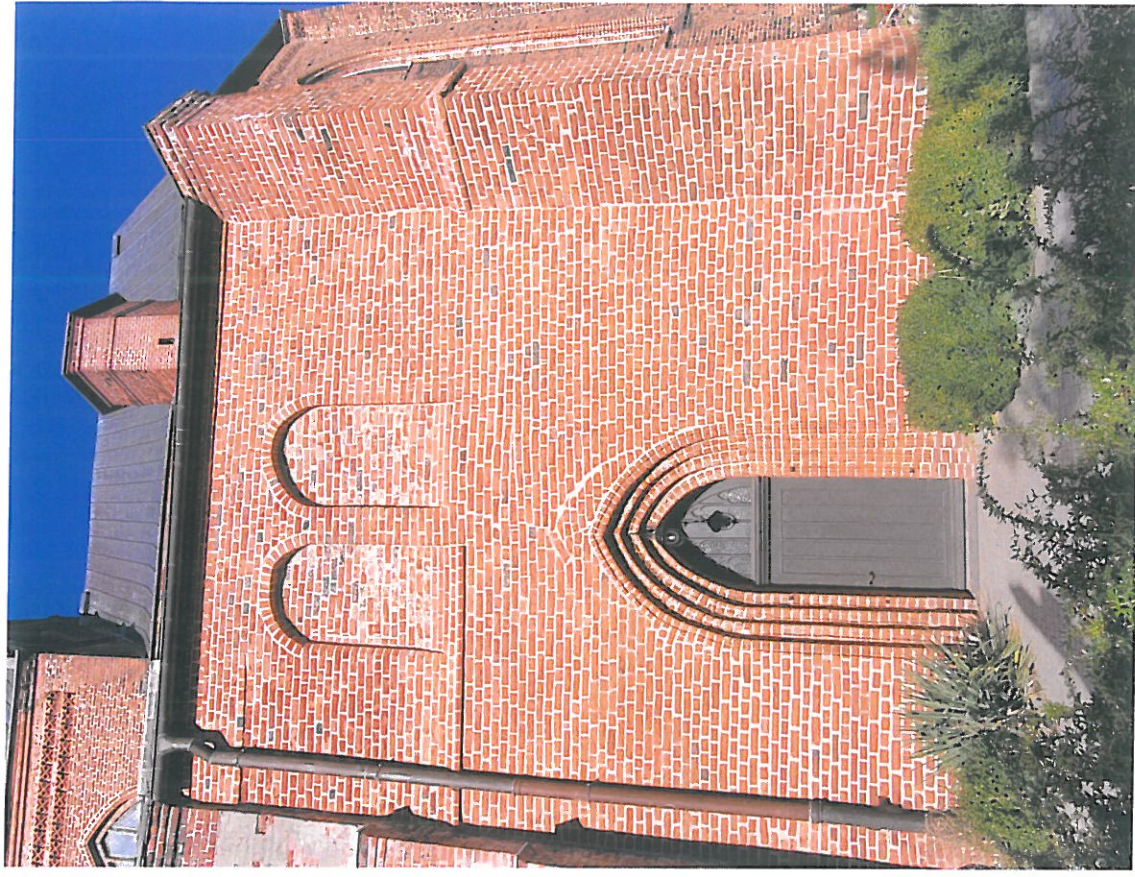
Ś c i a n a p o ł u d n i o w a k a p l i c y w s c h o d n i e j doznała kilku zmian budowlanych (fot. 12). Najstarsza jej partia występuje ponad zachodnim łękiem obecnego portalu i na zachód od lewej wnęki półkolistej znajdującej się na piętrze. Jak należy sądzić powstała ona w 4 etapie (2 poł XV w.). Do niej należy jeszcze zaliczyć znaczne ilości cegieł w przyporze skośnej (środkowe i górne partie). Zachowane fragmentarycznie detale z tego czasu umożliwiają częściowe rozpoznanie pierwszej koncepcji architektonicznej. Ponad łękiem obecnego portalu odsłonięte zostały dwie cegły ułożone w krzywiznę łuku ostrego. Jego dalszy przebieg jest czytelny w dwóch fugach rozgraniczających materiały ceramiczne z

Fot. 12. Darłowo – kościół pw. Matki Bożej Częstochowskiej, elewacja południowa. Ściana kaplicy z odsłoniętym ponad portalem fragmentem łuku dawnego okna częściowo włączonego w późniejszy portal. Półkoliste wnęki na piętrze pochodzą z przebudowy dokonanej w XVII w.

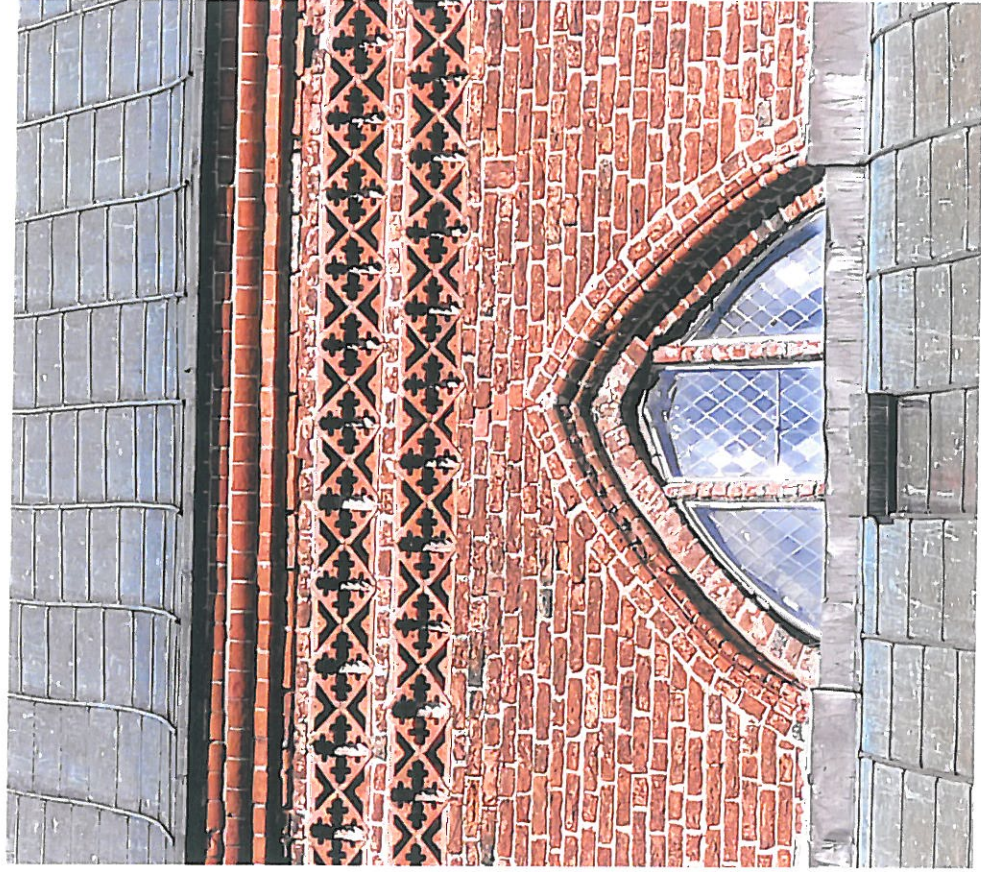
Ś c i a n a n a w y g ł ó w n e j znajdująca się powyżej kalenicy nawy bocznej pochodzi prawdopodobnie z 4 etapu (2 poł. XV w.). O tym, że nie może pochodzić z tego etapu co ściana nawy południowej wskazują zniszczenia widoczne na poddaszu nawy bocznej. Wewnętrzne obrysy okien (fot. 13) zostały wykonane z główek, które

Fot. 13. Nawa główna, drugie okno od wschodu. Podobnie jak i pozostałe na niej, obwiedzione zostało główkami ułożonymi po łuku. Laskowania osadzono w drugim uskoku przez co otwór okienny jest płytszy aniżeli w elewacji północnej.

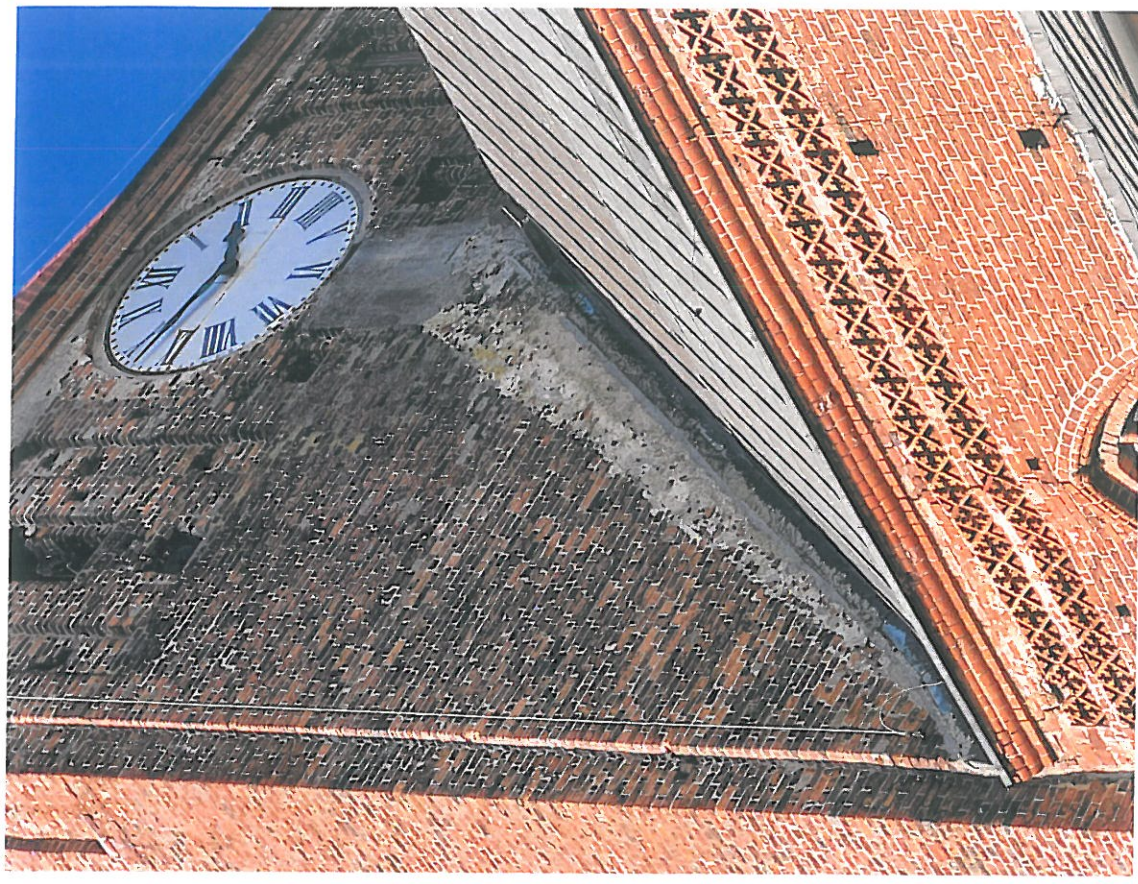
Widoczna ponad dachem prezbiterium ś c i a n a w i e ż y, głównie w partiach najwyższych, została przebudowana. W dwóch wąskich, wydłużonych oknach, w głębi uskokowego domknięcia, widoczne są odcinkowe łęki. One jak i pobliski materiał należą do etapu 7 (XVII w.). Materiał powyżej tych wnęk został przypisany do prac dokonanych w etapie 8 (XVIII w.). Kolejne naprawy dokonano w etapie 9 (XIX w.). Skupiły się one na pasie podgzymsowym i zamurowaniu części wnęk w celu osadzenia zegara. Widoczny na ścianie wieży, ponad dachem nawy głównej, ślad tynku wyznacza pierwotny przebieg jej dachu (fot. 14).

Fot. 14. Darłowo – kościół pw. Matki Bożej Częstochowskiej. Widok od strony południowej na ścianę wschodnią wieży ze śladami po wcześniejszym, średniowiecznym dachu nawy głównej.

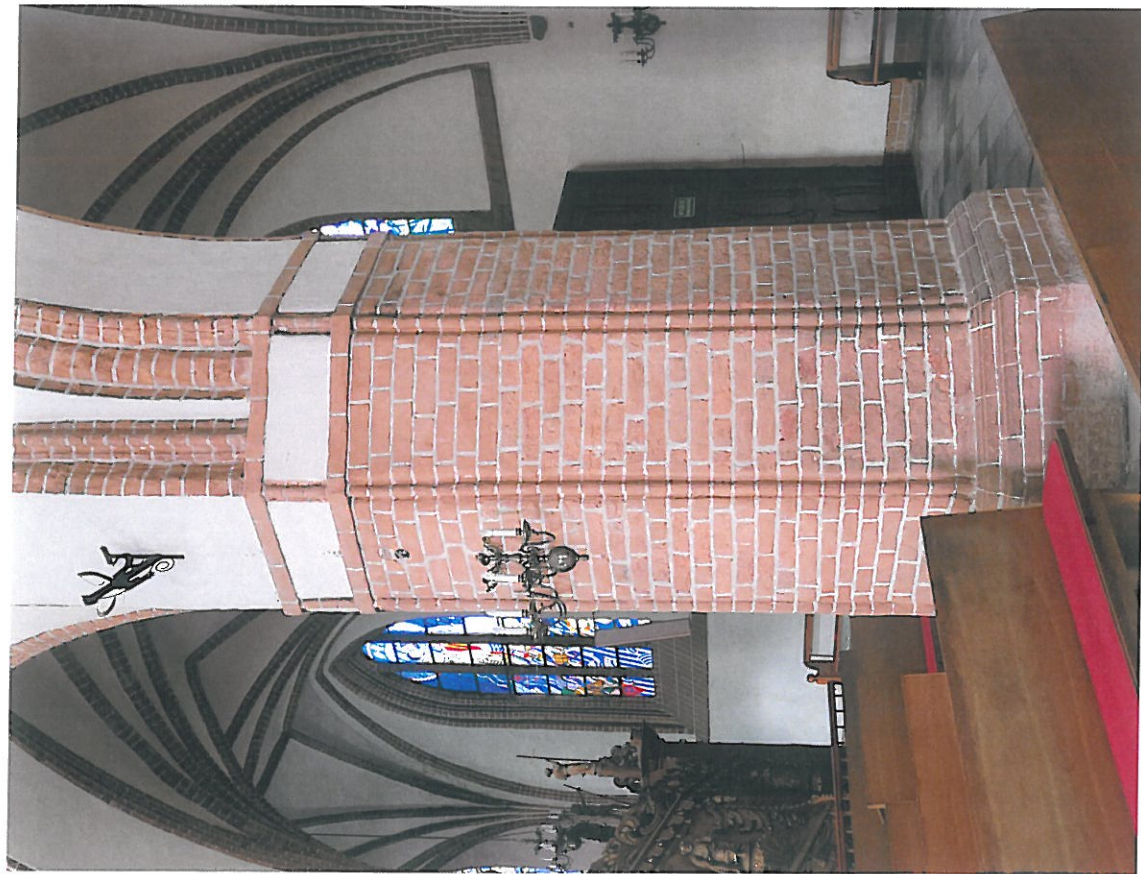
Fot. 15. Darłowo – kościół pw. Matki Bożej Częstochowskiej, filar nawy północnej. Jest on foremny, zawierający w narożach cegły kształtki i dwuskokową profilowaną bazę.

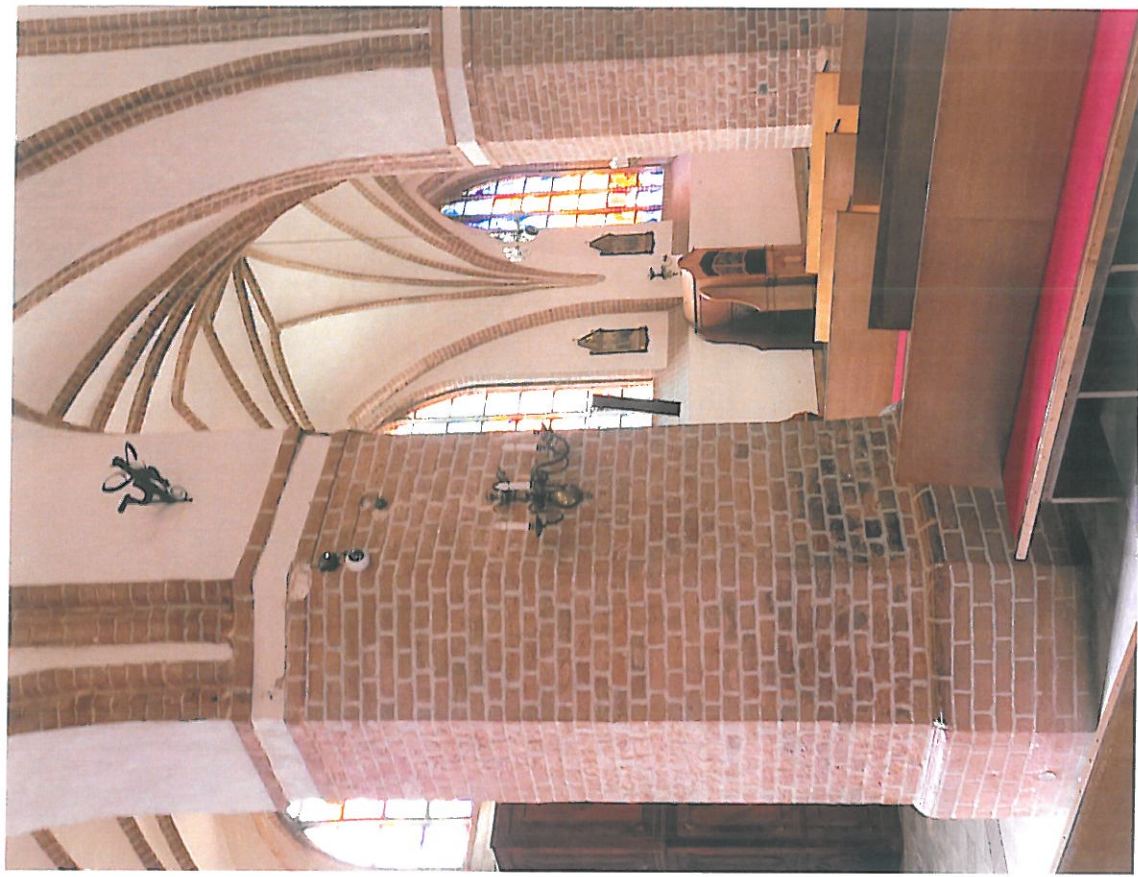
Fot. 16. Darłowo – kościół pw. Matki Bożej Częstochowskiej, filar nawy południowej. Jego nieforemny trzon nie ma zdobień zaś baza z profilowaniem jest jednoskokowa.

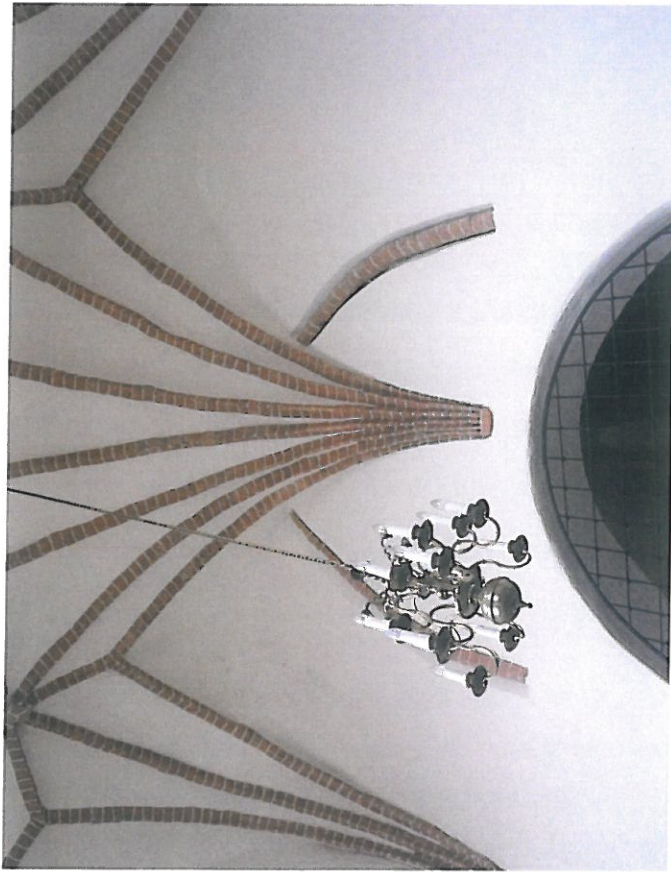
We wnętrzu przywieżowej kaplicy południowej, na ścianie północnej ponad półkolistym przejściem do wnętrza wieży widoczne są fragmenty łęków przecięte sklepieniem (fot. 17). Obecnie nie sposób ustalić czy jest to efekt stosunkowo późnego założenia sklepienia tej kaplicy, czy też wysmukłej arkady wieży powstałej przed wzniesieniem kaplicy.

Fot. 17. Darłowo – kościół pw. Matki Bożej Częstochowskiej, wnętrze południowej kaplicy przywieżowej. Na ścianie północnej, ponad przejściem, odstonięty jest łęk ostrołucznygo otworu zamurowanego w wyniku założenia w kaplicy sklepień.

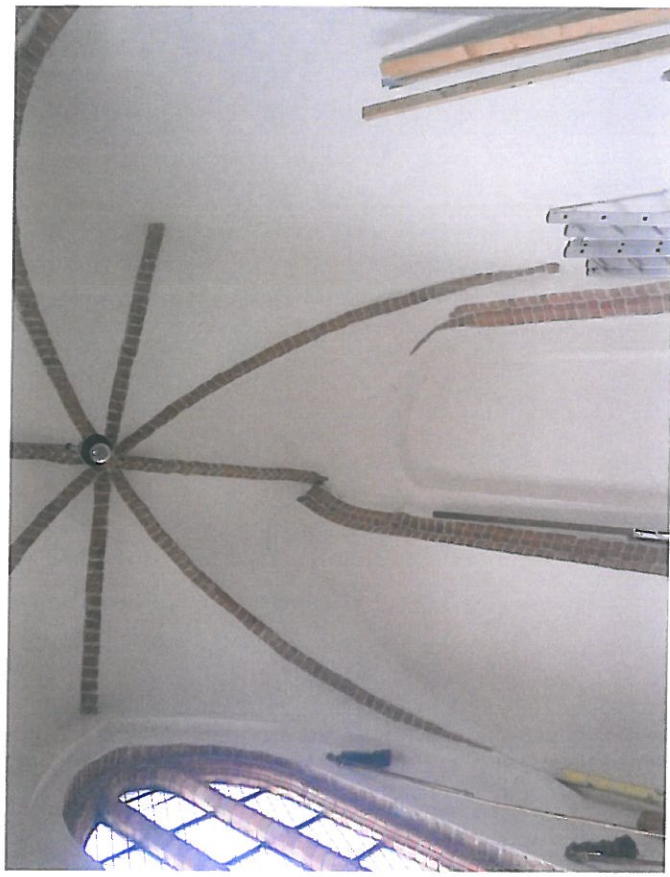
Przywieżowa kaplica północna na ścianie wschodniej zachowała znaczne fragmenty okna zachodniego nawy północnej (fot. 18). Zostało ono w pierw częściowo obniżone poprzez założenie poniżej sklepienia łęku odcinkowego. W późniejszym czasie i ono zostało zamurowane. Obecnie określenie czasu tego działania nie jest możliwe do określenia. Być może nastąpiło w XVII w. Na ścianie południowej, powyżej sklepienia zachował się fragment ostrołucznego łęku (fot. 19). Ponieważ został on wkuty w ścianę wieży należy z tego wnosić, że wieża od strony północnej raczej nie zawierała wysokiej arkady.

Fot. 18. Darłowo – kościół pw. Matki Bożej Częstochowskiej, wnętrze północnej kaplicy przywieżowej. Na ścianie wschodniej ślady po średniowiecznym oknie zachodnim nawy północnej. Jego górna partia została zastonięta przez późniejsze sklepienie kaplicy.

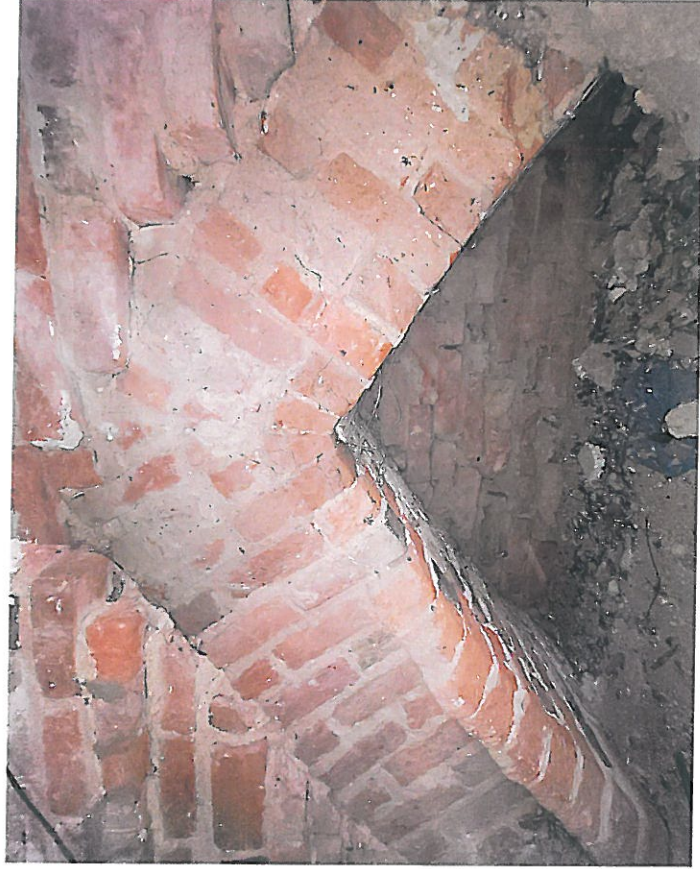
Fot. 19. Darłowo – kościół pw. Matki Bożej Częstochowskiej, północna kaplica przywieżowa, poddasze. W ścianie południowej, ponad sklepieniem zachował się fragment łuku przejścia do wieży.

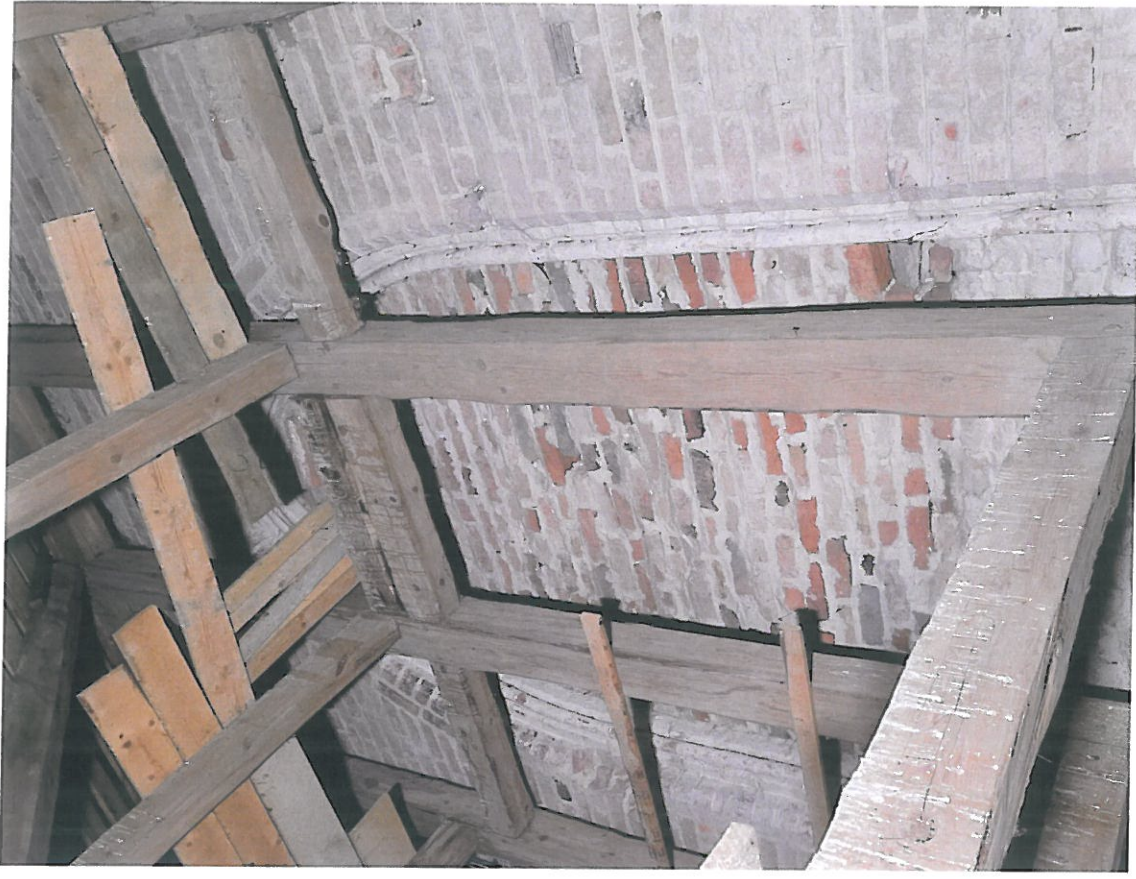
Na ścianie południowej poddasza obecnej zakrystii znajduje się ostrołuczna wnęka z profilowanymi obrzeżami (fot. 20). Jest to dawne okno prezbiterium, które zostało zapewne w etapie 5 (XVI w.) zamurowane w związku z koniecznością założenia więźby dachowej podwyższonej wówczas zakrystii.

Fot. 20. Darłowo – kościół pw. Matki Bożej Częstochowskiej, poddasze zakrystii. Na ścianie północnej prezbiterium widoczne jest zamurowanie wysmukłego gotyckiego okna, zlikwidowanego podczas podwyższania zakrystii w XVI w.

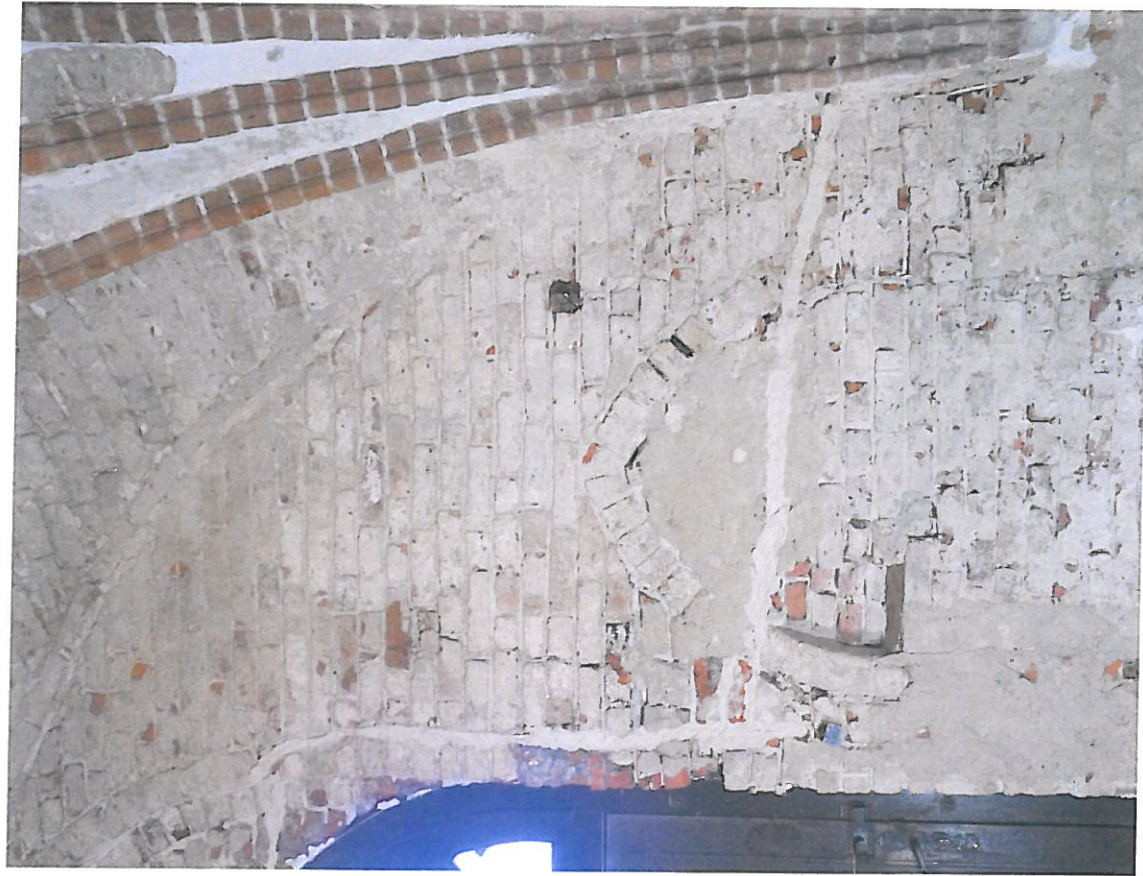
Fot. 21. Darłowo – kościół pw. Matki Bożej Częstochowskiej, wnętrze kaplicy wschodniej. Na zachód (po prawej stronie) od obecnego wejścia znalezione zostały ostrołuczny łęk i dochodzące do niego pionowe fugi – pozostałości po pierwszym wejściu z zewnątrz do kaplicy. Powyżej działającego wejścia – fragment łęku po średniowiecznym oknie.

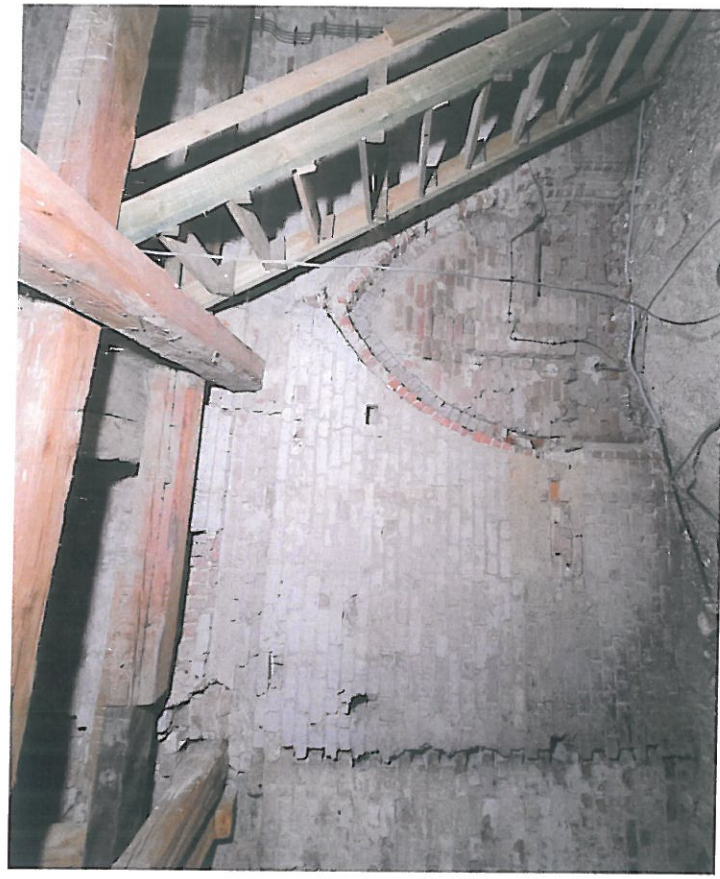
Fot. 22. Darłowo – kościół pw. Matki Bożej Częstochowskiej, poddasze kaplicy wschodniej. W ścianie należącej do nawy południowej, ponad sklepieniem, pozostałości jej gotyckiego okna. Przy styku ze ścianą południową (po lewej stronie) fugi o przebiegu meandru są świadectwem dostawienia kaplicy do ściany wschodniej nawy bocznej.
