BADANIA ARCHITEKTONICZNE  
KOŚCIOŁA PW. MATKI BOŻEJ  
CZĘSTOCHOWSKIEJ  
W DARŁOWIE WOJ. ZACHODNIOPOMORSKIE

prof. dr hab. inż. arch. Aleksander Piwek  
opracowanie rysunków: zespół

Gdańsk 2022

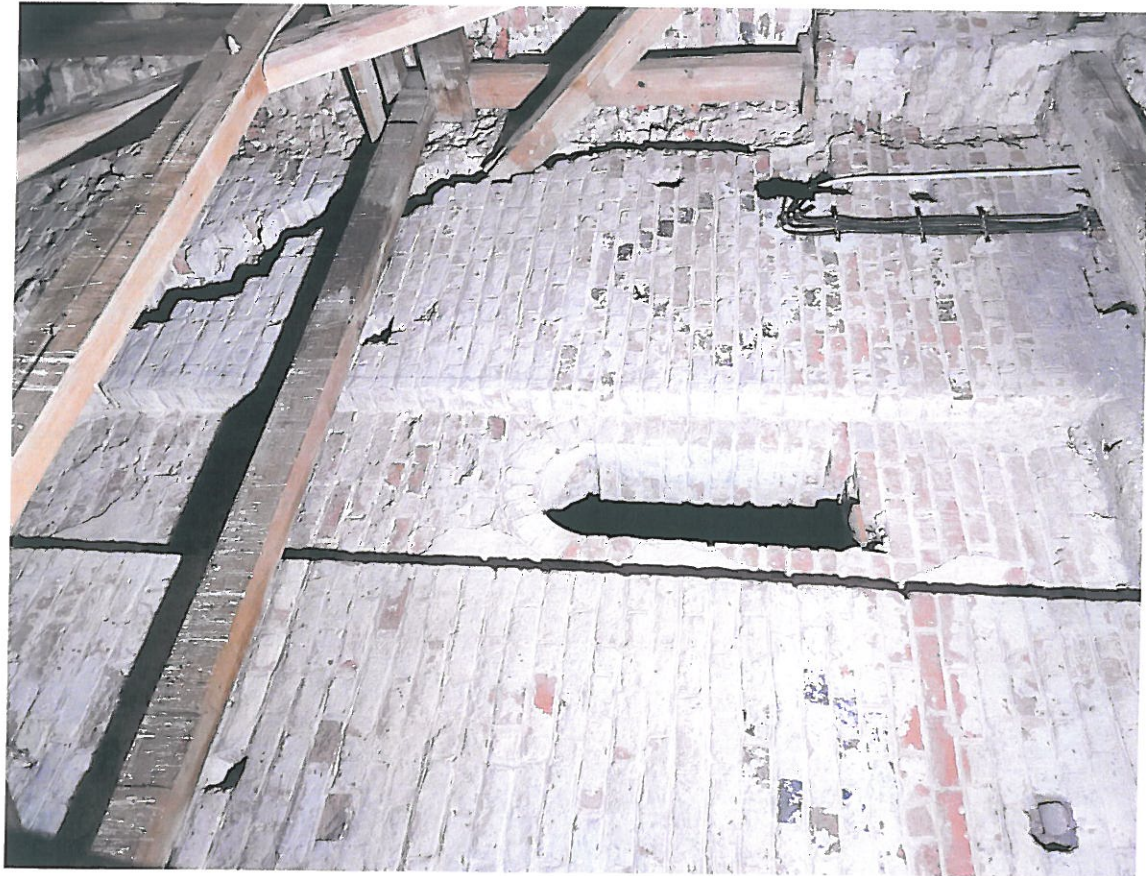
Fot. 23. Darłowo – kościół pw. Matki Bożej Częstochowskiej, poddasze kaplicy wschodniej. Ściana należąca do nawy południowej zawiera ostrołuczne wnęki będące dekoracją architektoniczną jej szczytu przed dobudowaniem kaplicy.

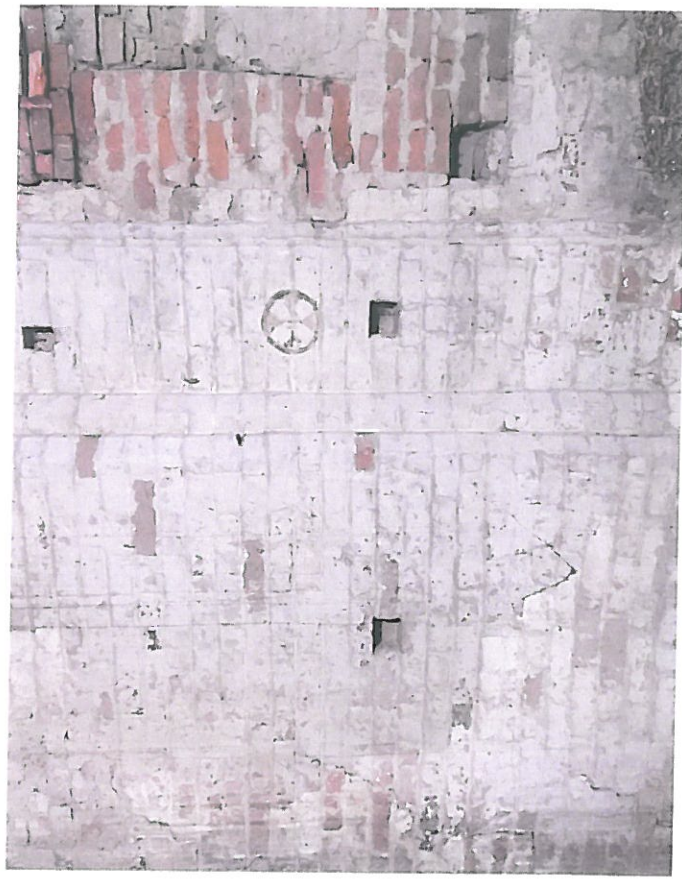
Fot. 24. Darłowo – kościół pw. Matki Bożej Częstochowskiej, poddasze kaplicy wschodniej. Na ścianie północnej fragment profilowań (po prawej stronie) zamurowanego wysmukłego okna prezbiteryum. Na zachód od niego (po lewej stronie) gotycki zacheuszek.
