**Program prac konserwatorsko – restauratorskich  
przy witrażach kościoła p.w. Matki Bożej Częstochowskiej  
w Darłowie.**

<b>NAZWA ZAMIERZENIA INWESTYCYJNEGO</b>	REMONT KOŚCIOŁA pw. MATKI BOŻEJ CZĘSTOCHOWSKIEJ
<b>OBIEKT</b>	KOŚCIÓŁ PARAFIALNY pw. MATKI BOŻEJ CZĘSTOCHOWSKIEJ
<b>ADRES</b>	76-150 DARŁOWO, ul. Franciszkańska 4
<b>POZOSTAŁE DANE ADRESOWE</b>	Nazwa jednostki ewidencyjnej: ..... 321301_1.0010.360 Nazwa i numer obrębu ewidencyjnego: ... 321301_4.0010 Darlowo Numer działki ewidencyjnej: ..... 360
<b>INWESTOR</b>	PARAFIA RZYMSKOKATOLICKA pw. MATKI BOŻEJ CZĘSTOCHOWSKIEJ 76-150 DARŁOWO, ul. Franciszkańska 4
<b>KATEGORIA OBIEKTU BUDOWLANEGO</b>	KATEGORIA X
<b>RODZAJ OBIEKTU BUDOWLANEGO</b>	BUDYNEK KULTU RELIGIJNEGO
<b>OPRACOWAŁ</b>	Mistrz witrażownictwa Marek Wituszyński
<b>Data opracowania:</b>	Koszalin, 11.2022 r.

Nr 3      NR 976, 2023, K  
 Załącznik do decyzji o udzieleniu  
 Zachodniopomorskiego Województwa  
 Konserwatora Zabytków  
 Znak: ZN.K.5142.72.2023.KB  
 Z dnia 21.11.2023. fmk

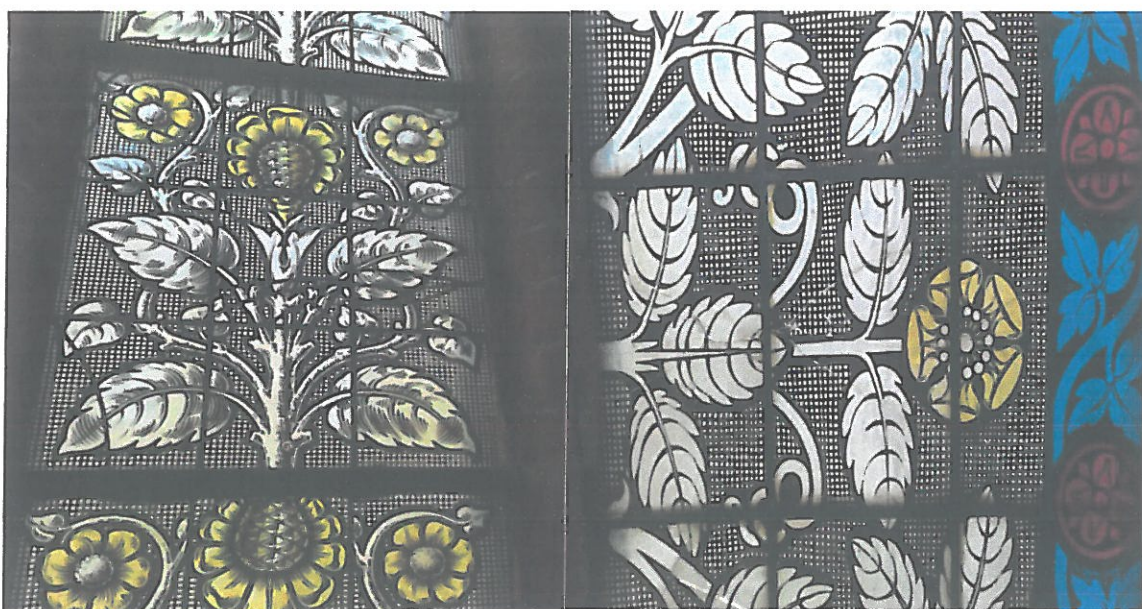
Witraże w latach 90. ubiegłego stulecia zostały poddane nieestetycznym naprawom, spękane szkła połączono w szeroki ołów lub taśmę miedzianą (fot. 6), część została spękanych lub sklejona bez punktowania na zimno (fot. 7).

6 i 7 Darłowo, kościół parafialny pw. Matki Bożej Częstochowskiej -  
witraże prezbiterium

- Płukanie w wodzie, odłuszczenie rozpuszczalnikami organicznymi (np. acetonem), suszenie.
18. Klejenie pękniętych szkielek akrylowym klejem utwardzanym promieniami UV firmy Drei Bond: 6023, 6020 w razie potrzeby 6060 z aktywatorem 5900. Większe szczeliny i ubytki powierzchniowe będą uzupełniane dwuskładnikową żywicą epoksydową Araldite 2020 firmy Hundsman.

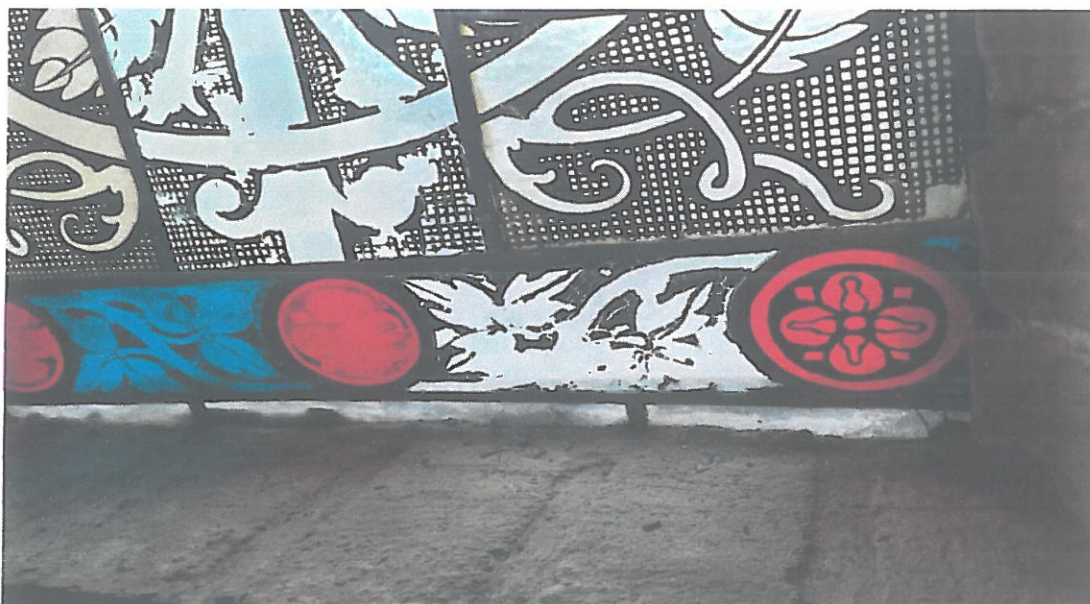
W miejsce ubytków użyto szkielek, które nie odpowiadają oryginalnej kolorystyce i zostały wymalowane na zimno, co spowodowało z biegiem czasu łuszczenie się farby (fot. 8).

Fot. 8 Darłowo, kościół parafialny pw. Matki Bożej Częstochowskiej - witraże prezbiterium

Wymalowania na zimno stosuje się wyłącznie na szklach oryginalnych, do szkieł wtórnych używa się farb ceramicznych, które po naniesieniu na szkło wypalamy w piecu w temp. 630 stopni.

19. Uzupełnianie ubytków.
  20. Dorabianie brakujących fragmentów z warstwami malarskimi z zastosowaniem farb ceramicznych wypalanych w temp. 620°C.
  21. Uszczelnianie obustronne witraży płynnym kitem, doczyszczanie drobnymi trocinami.

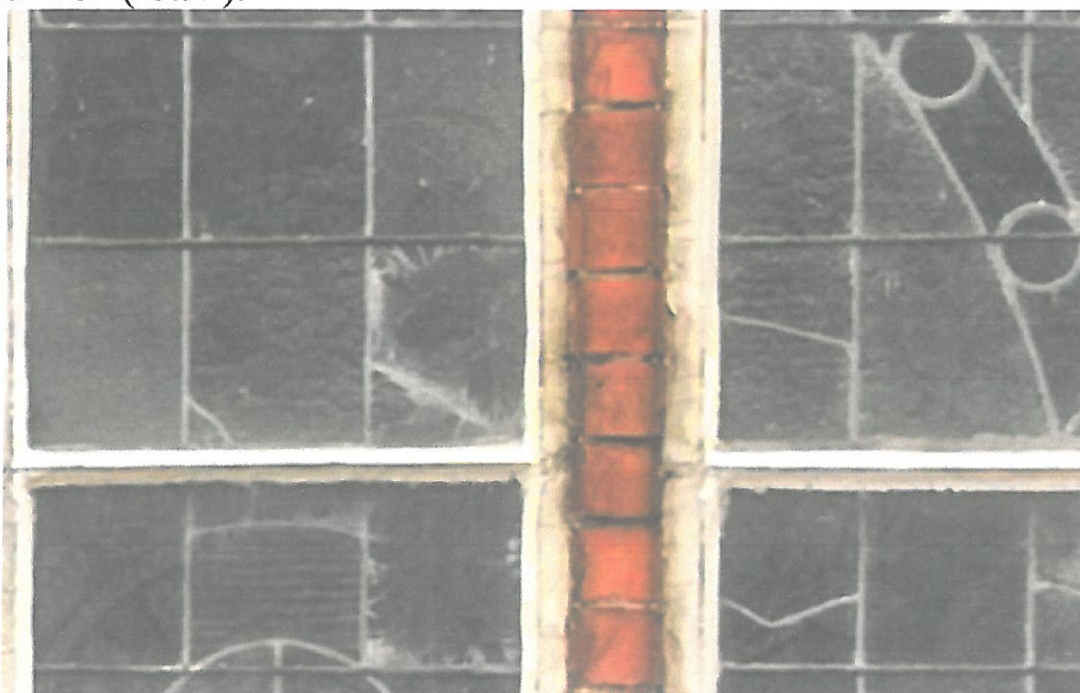
Nie udało się również usunąć nawarstwień brudu z zewnętrznej strony szkieł (fot. 9).

Fot. 9 Darłowo, kościół parafialny pw. Matki Bożej Częstochowskiej - witraże prezbiterium

12. Uzupełnienie ubytków kształtek i fugi w ceglanych ościeżach i laskowaniach.
13. Transport witraży do pracowni.
14. Wykonanie dokumentacji fotograficznej po demontażu.
15. Wykręcenie wiatrownic z drucików.
16. Usunięcie zdegradowanych i utlenionych profili ołowianych nie spełniających już swojej funkcji nośnej. W miarę możliwości naprawa siatki ołowianej.
17. Oczyszczenie oryginalnych kwater: na sucho miękkimi pędzelkami, gąbkami i skalpelami z pozostałości starego kitu szklarskiego. Mycie szkieł w naturalnych kąpielach wodnych z dodatkiem fosforanu sodu od 5% - 10% (w zależności od stanu zabrudzenia).

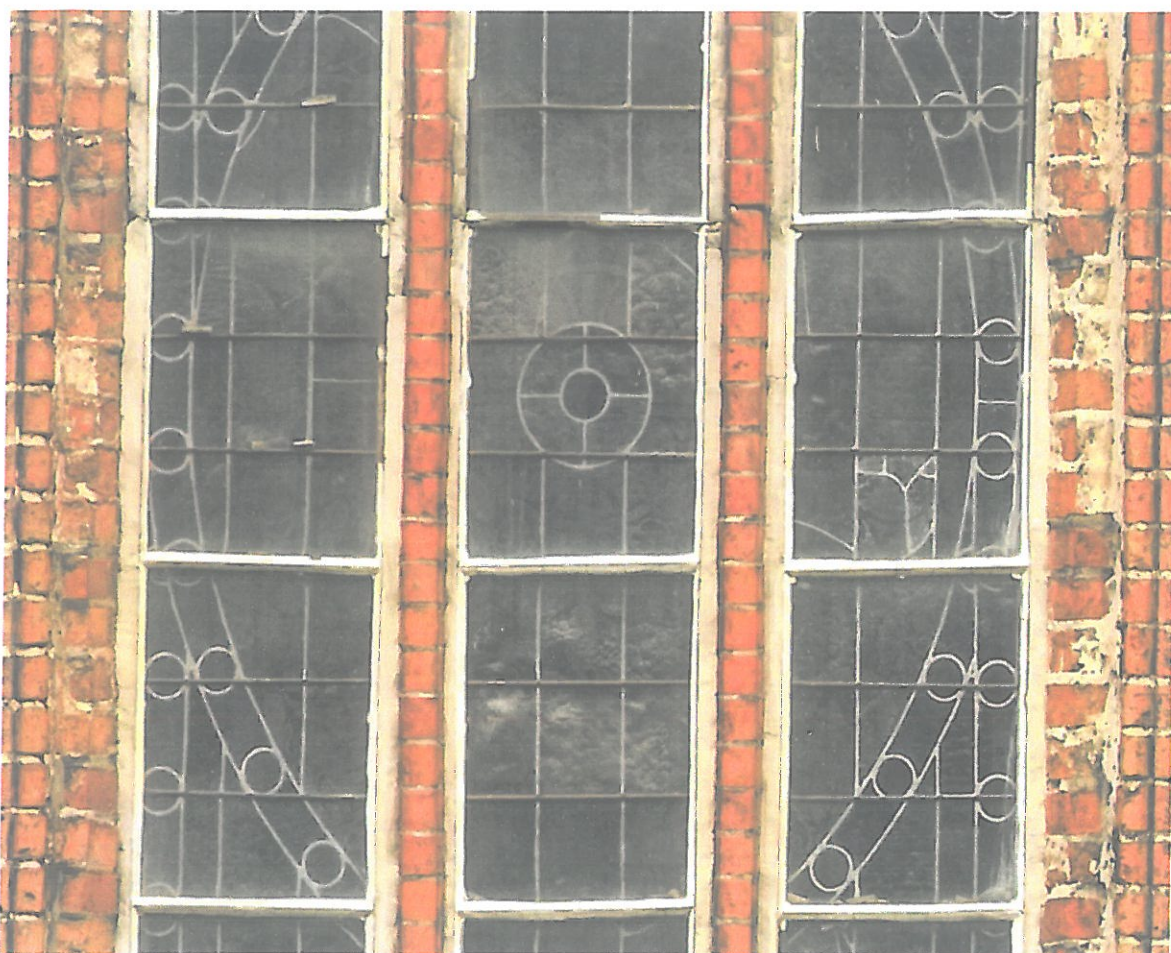
Od strony zewnętrznej kościoła, na dodatkowej ramie stalowej obrobionej grubą warstwą spękaną zaprawą, osadzono szyby szklarniowe uszczelnione kitem. Niestety taki sposób zabezpieczenia witraży powoduje optyczne wypłaszczenie okna przez zasłonięcie ramami i zaprawą kształtek okiennych. Brak jest również jakiegokolwiek wentylacji (jedynie przez spękaną kity) zbyt wąskiej poduszki powietrznej między szybami, a witrażem (dystans między szybą, a witrażem min. 50 mm), co powoduje kondensację pary wodnej, a następnie penetracje zabytkowych murów.

Fot. 10 Darłowo, kościół parafialny pw. Matki Bożej Częstochowskiej - witraże prezbiterium

Głównym założeniem prac jest demontaż istniejącego szklenia oraz przywrócenie historycznego wyglądu neogotyckich okien przez zamontowanie nowego szklenia ochronnego, w miejsce osadzenia witraży, co pozwoli odsłonić zabytkowe ceglane laskowania i ościeża, które obecnie w większości zasłonięte są przez ordynarne ramy okienne i szyby.

Witraże po konserwacji należy zamontować od strony wewnętrznej świątyni zachowując 5-7 cm dylatacji między szybami a witrażem co pozwoli na swobodną, grawitacyjną wentylację przestrzeni między nimi i obniży temperaturę zabytkowych szkieł latem, a zimą zapobiegnie kondensacji pary wodnej, jej skraplaniu się i penetracji gotyckich murów.
