PROGRAM FUNKCJONALNO- UŻYTKOWY

NAZWA ZADANIA:	KONSERWACJA ELEWACJI ZAKRYSTII ORAZ KSIĄŻĘCYCH SARKOFAGÓW Z KOŚCIOŁA MATKI BOŻEJ CZĘSTOCHOWSKIEJ W DARŁOWIE
OBIEKT:	KOŚCIÓŁ PARAFIALNY PW. MATKI BOŻEJ CZĘSTOCHOWSKIEJ W DARŁOWIE
KATEGORIA OBIEKTU BUDOWLANEGO:	KAT. X
LOKALIZACJA INWESTYCJI:	UL. FRANCISZKAŃSKA 4, 76-150 DARŁOWO dz. nr 360 obr. 0010
KOD CPV:	NAZWA
92522100-7	Usługi ochrony obiektów historycznych
79961300-1	Specjalistyczne usługi fotograficzne
INWESTOR:	PARAFIA RZYMSKOKATOLICKA PW. MATKI BOŻEJ CZĘSTOCHOWSKIEJ W DARŁOWIE, UL. FRANCISZKAŃSKA 4, 76-150 DARŁOWO
AUTOR:	mgr inż. arch. ANDRZEJ KRZYŻANIAK, ZP-0229 magister inżynier architekt Andrzej KRZYŻANIAK Uprawnienia budowlane do projektowania i kierowania robotami budowlanymi bez ograniczeń w specjalności architektonicznej nr ewid. ZPNB-U.73424/3/13
KOSZALIN:	05/2024

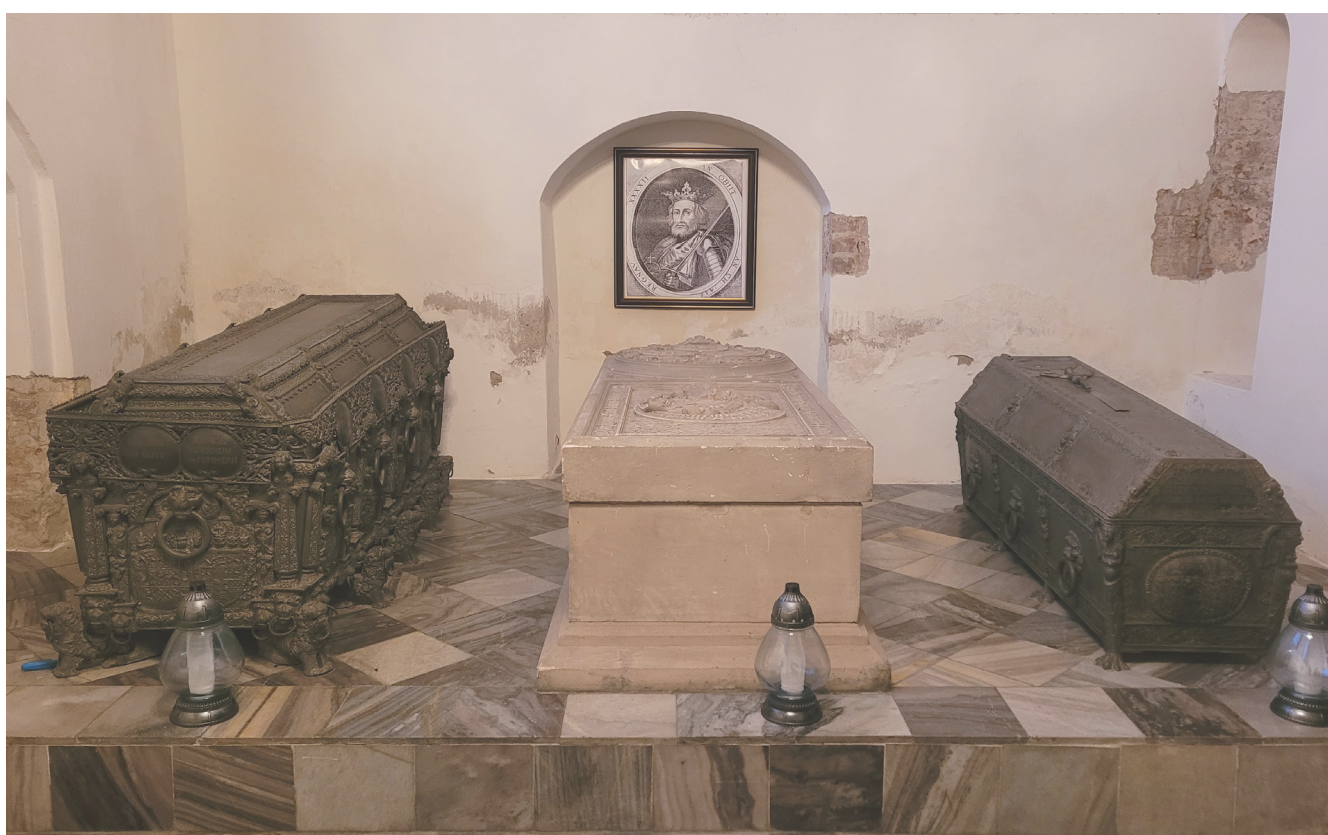
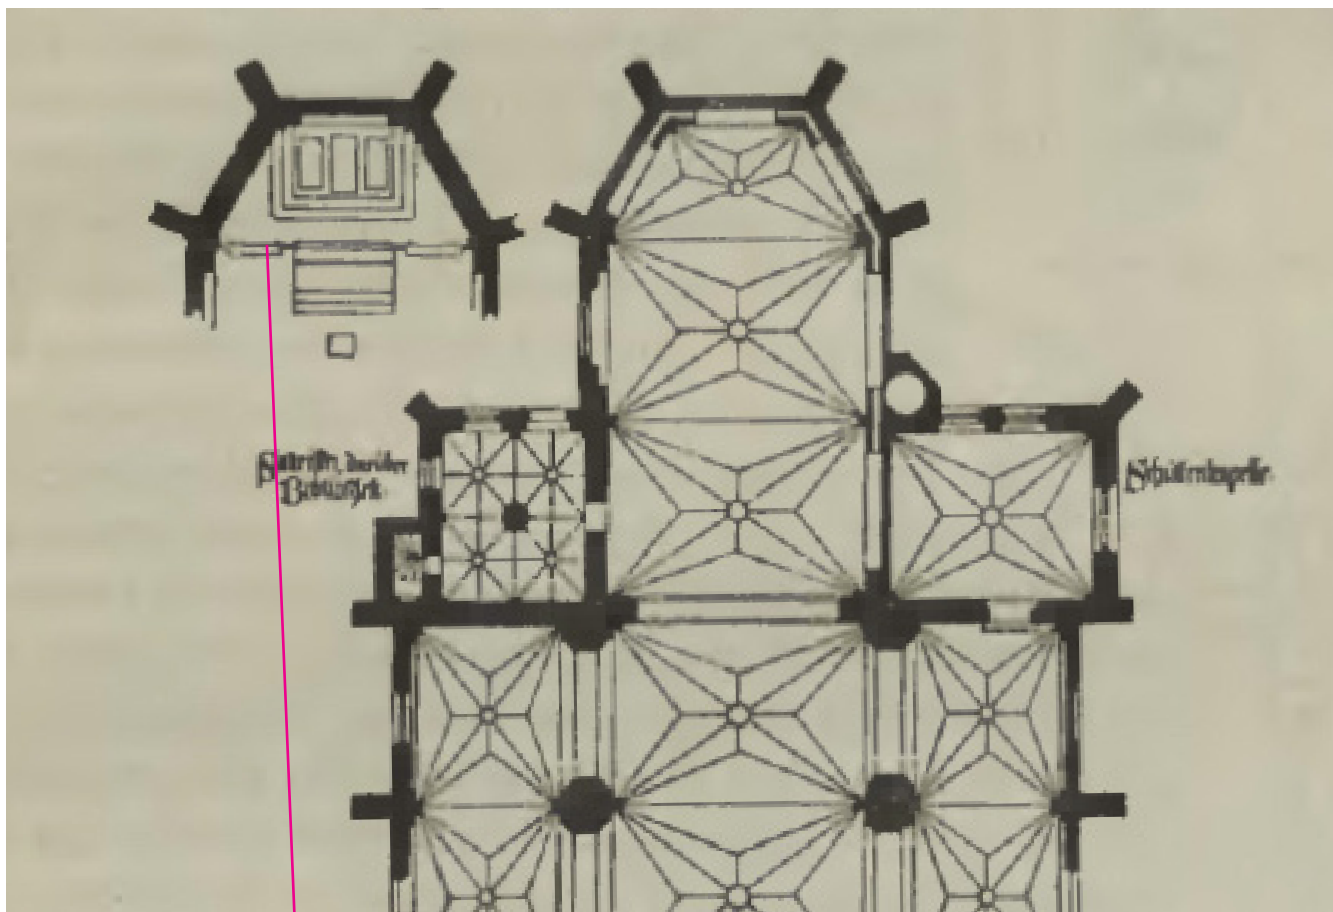
fot. 1. Rzut kościoła. i umiejscowienie sarkofagów po remoncie w 1897 roku.
Die Bau- und Kunstdenkmäler der Provinz Pommern. T.3, Bd. 1, H. 3, Die Kreise Köslin, Kolberg-Körlin, Belgard und Schlawe. Kreis Schlawe, ss.

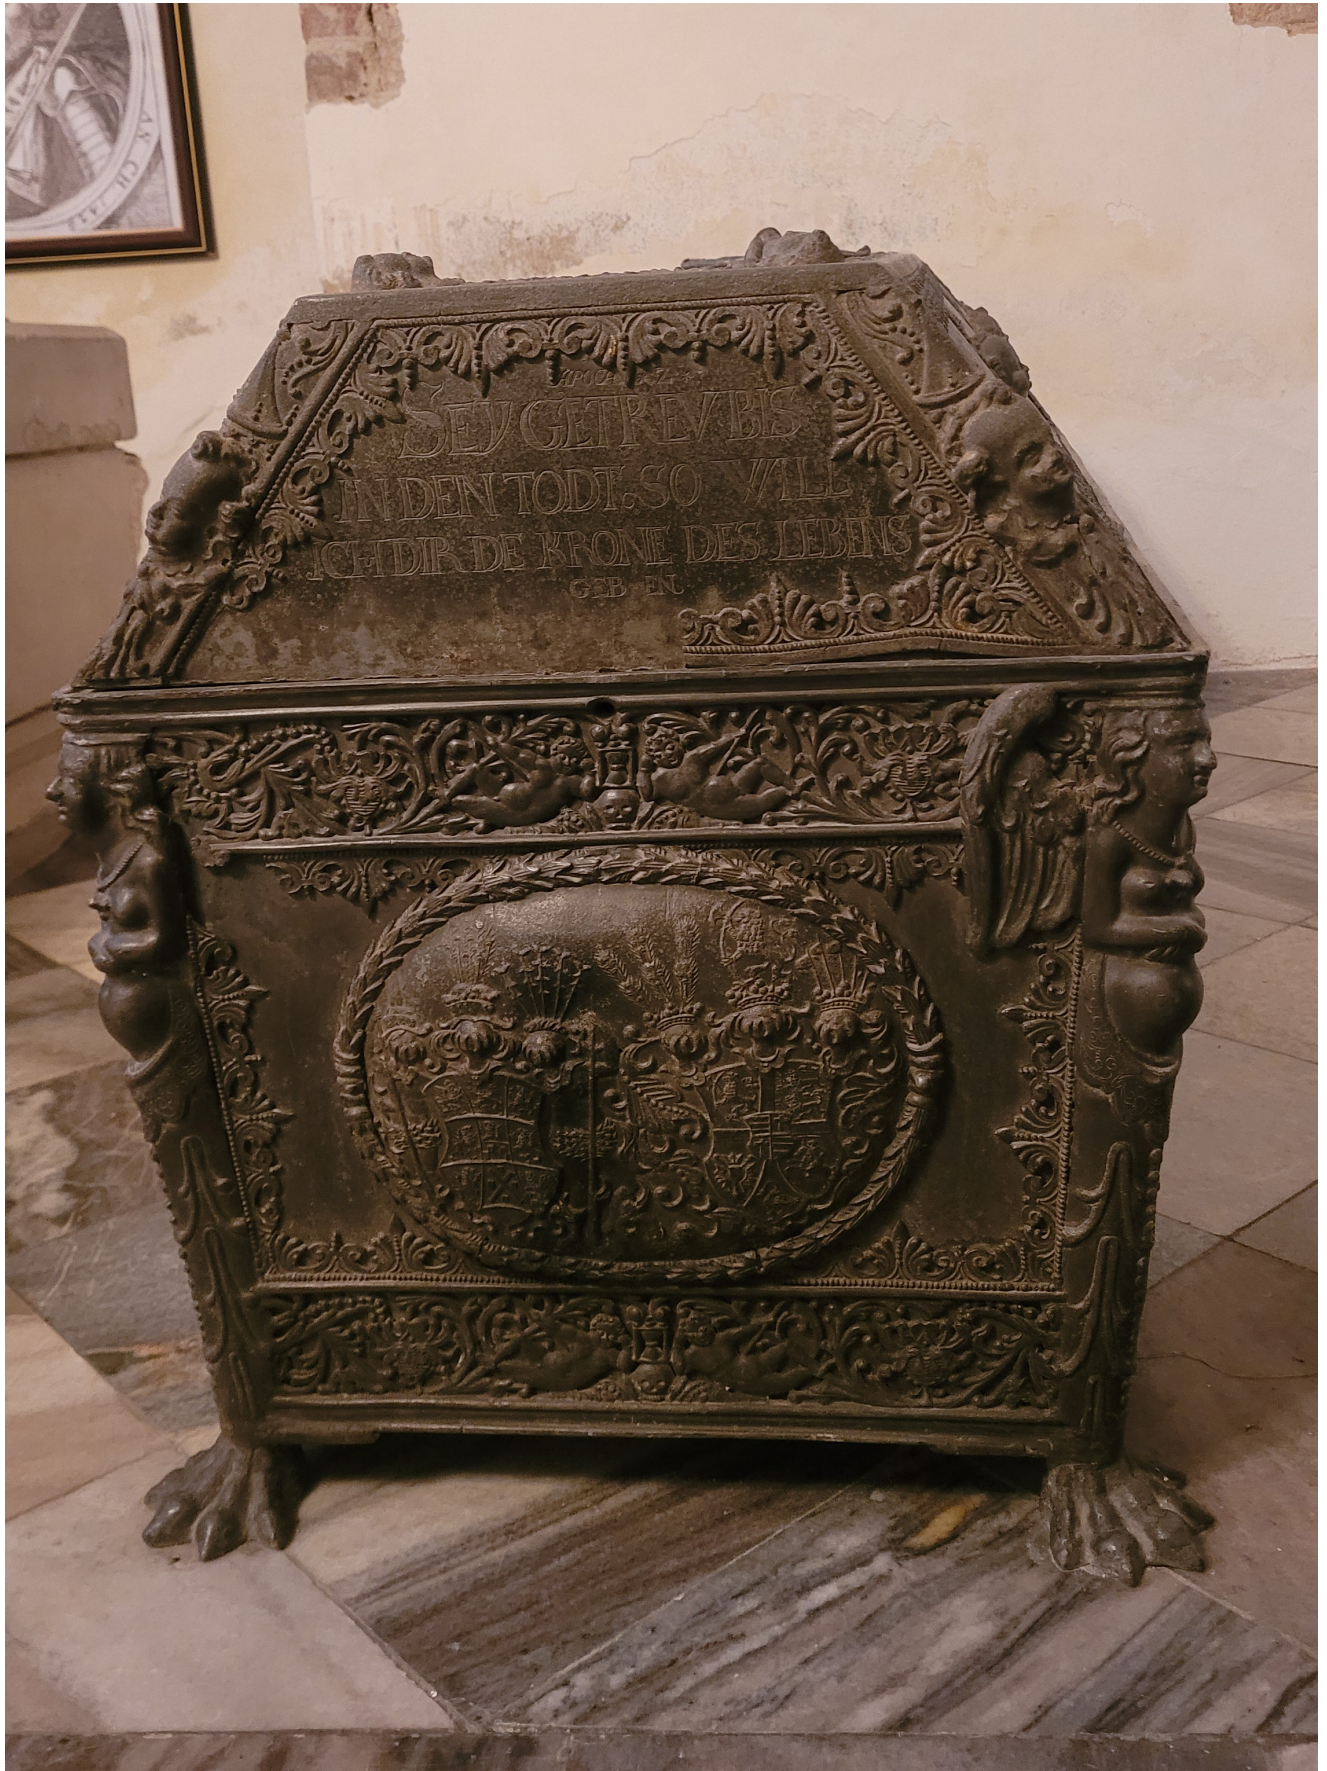
fot. 4. Cynowy sarkofag Księżnej Jadwigi

KSIEŻNEJ JADWIGI — córki księcia Henryka Juliusza brunszwickiego i Elżbiety duńskiej, żony Ulryka, brata Bogusława XIV. Urodzona 19 listopada 1595 r., zmarła 26 czerwca 1650 r. w Szczecinku, a w 1654 r. pochowana w kościele w Darłowie w sarkofagu cynowym. Sarkofag wsparty na 8 zwierzęcych łapkach, na powierzchni ścian ornament roślinny z trzema głowami lwów. Na frontowej i tylnej stronie medalion z herbami.

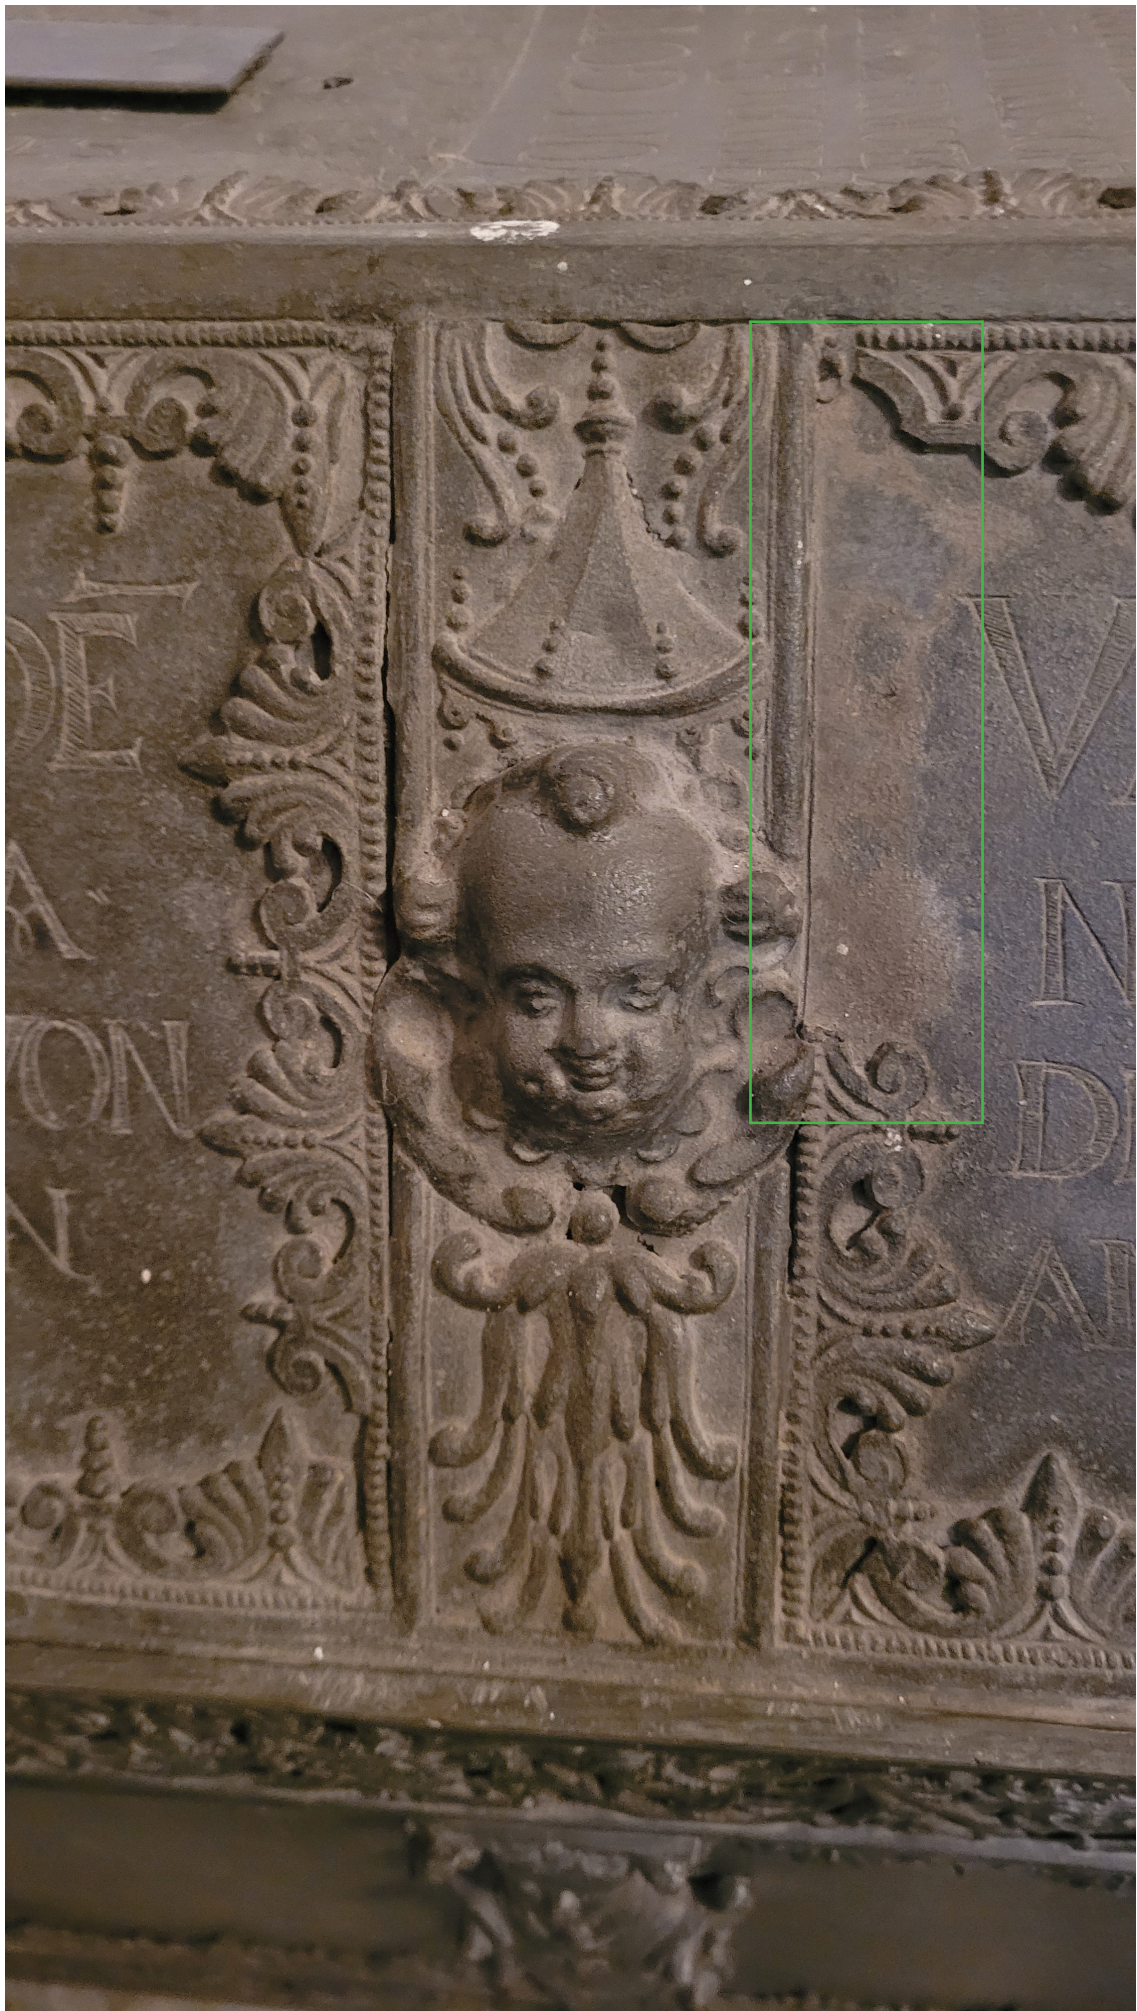
fot. 13. Fragment cynowego sarkofagu Księżnej Jadwigi. W zielonej ramce zaznaczono miejsce do ewentualnej rekonstrukcji.

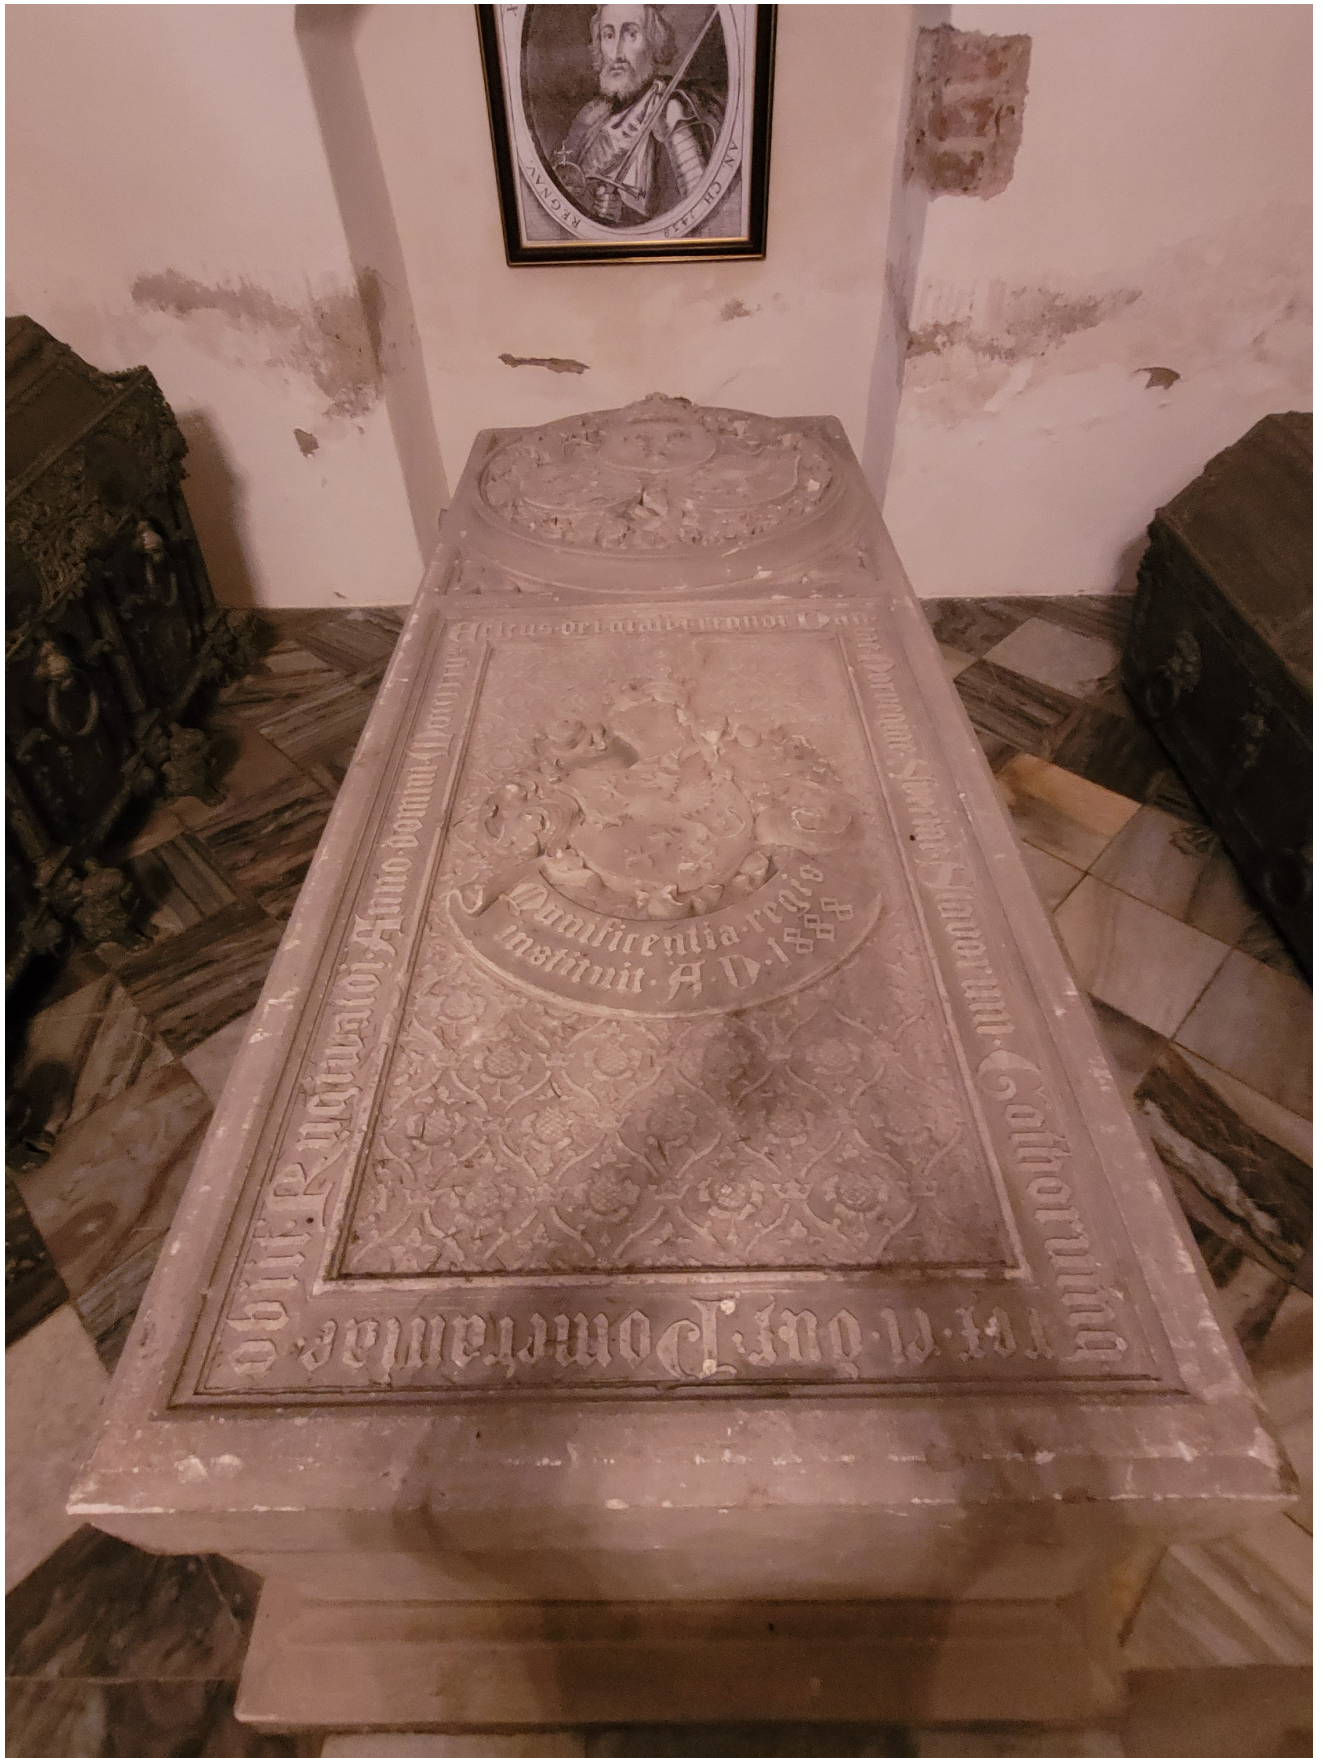
fot. 14 Sarkofag Króla Eryka I wykonany z piaskowca.

ERYKA I — księcia pomorskiego, króla Danii, Szwecji i Norwegii, syna Warcisława VII, księcia Pomorza. Eryk I urodził się w 1382 r. w Darłowie, zmarł na Zamku darłowskim w 1459 r. Pochowany najpierw w krypcie pod ołtarzem, później przeniesiony za ołtarz główny i umieszczony w 1882 r. w sarkofagu z piaskowca, ozdobionym herbami Gryfitów pomorskich i państw skandynawskich.

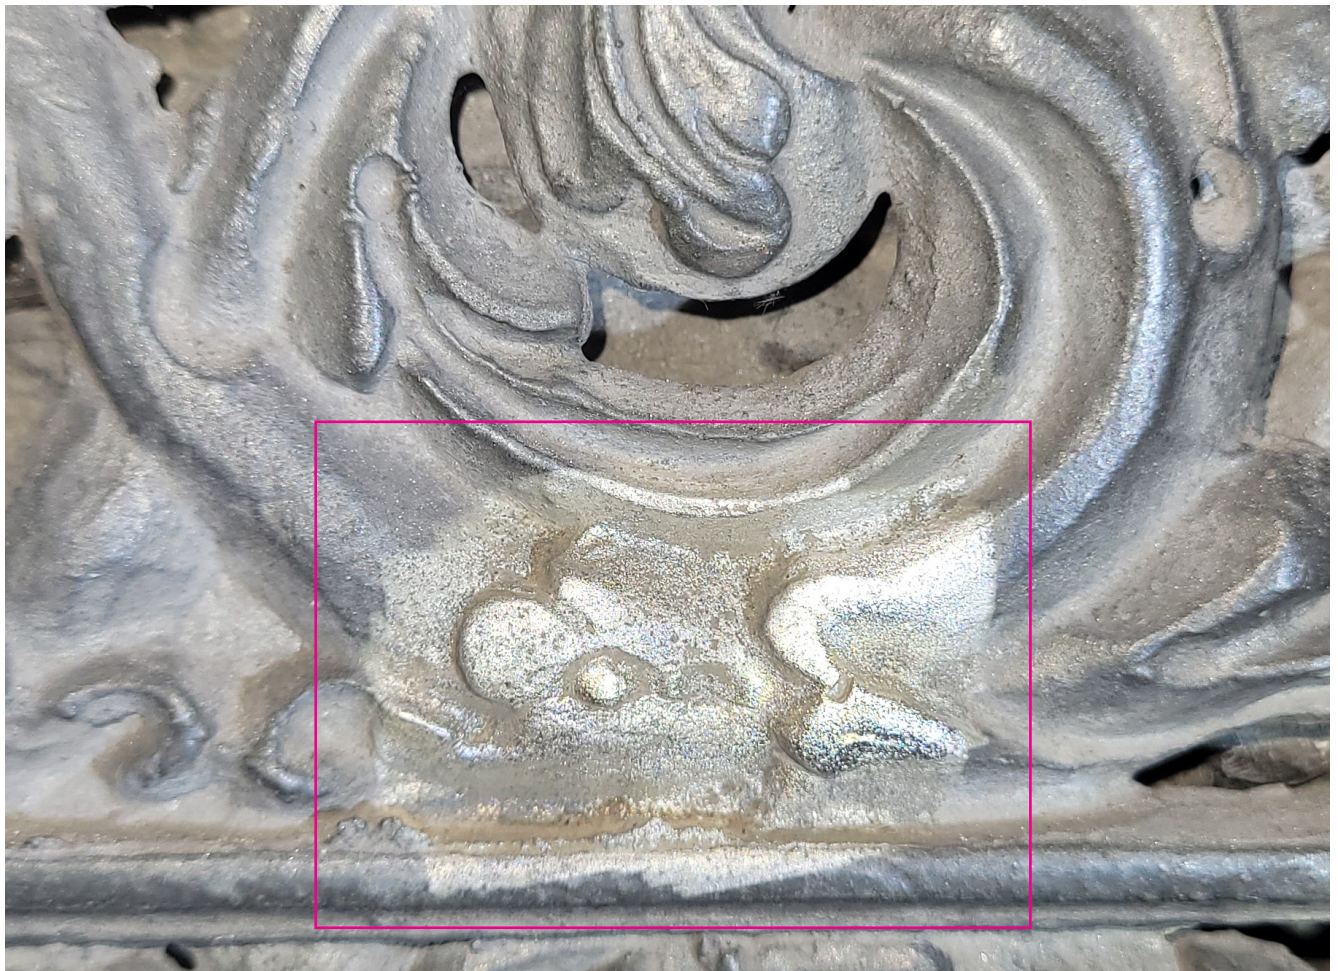
fot. 21. Cynowy sarkofag Księżnej Elżbiety. Spod grubej warstwy patyny widoczny oryginalny kolor zabytku.

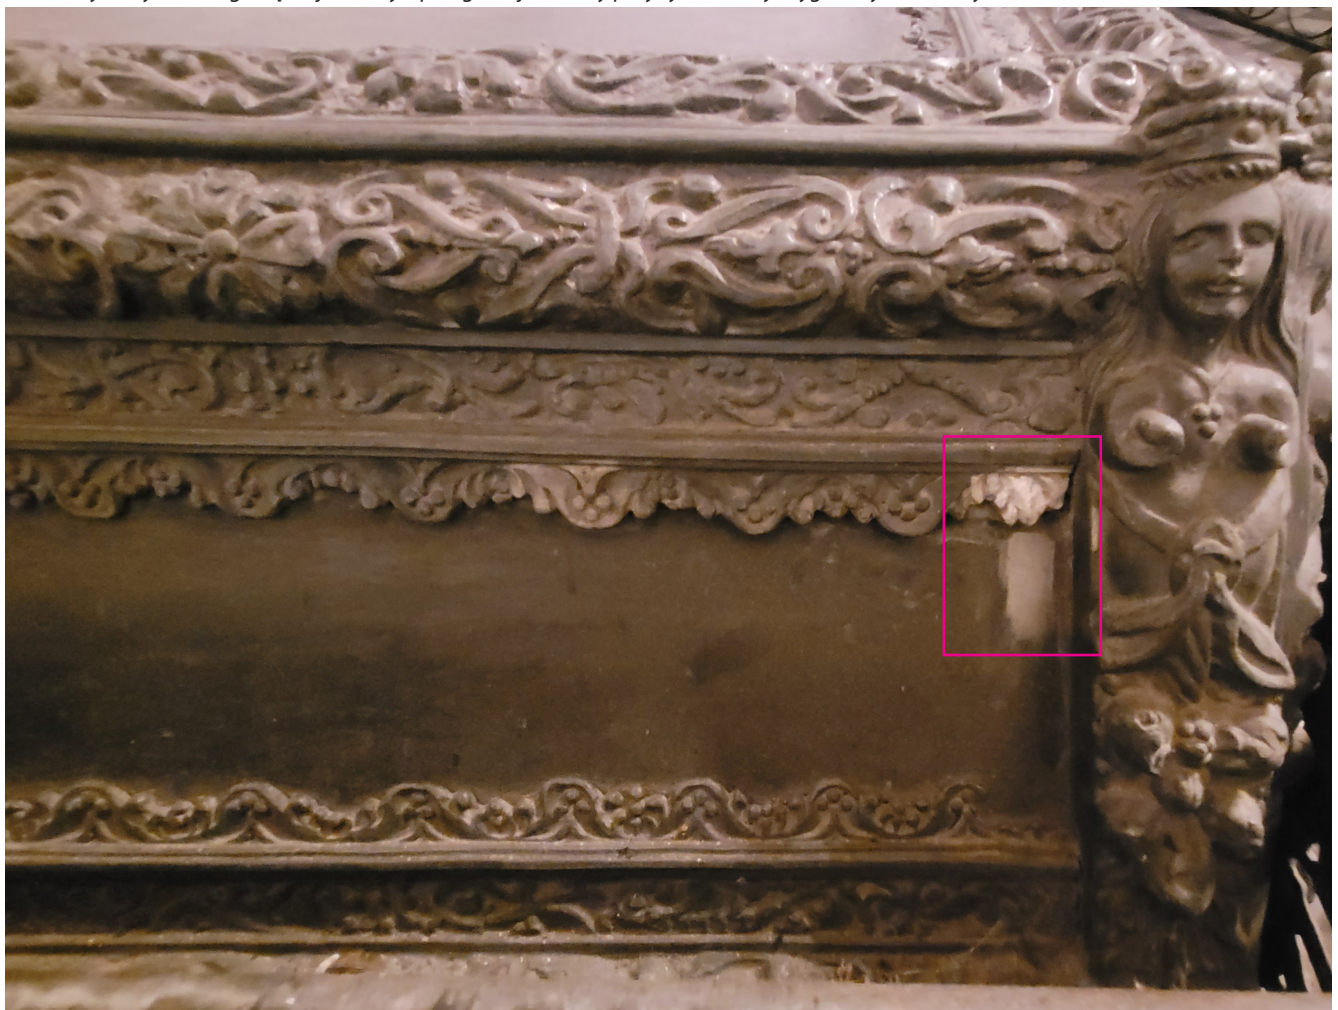
fot. 22. Cynowy sarkofag Księżnej Elżbiety. Spod grubej warstwy patyny widoczny oryginalny kolor zabytku.

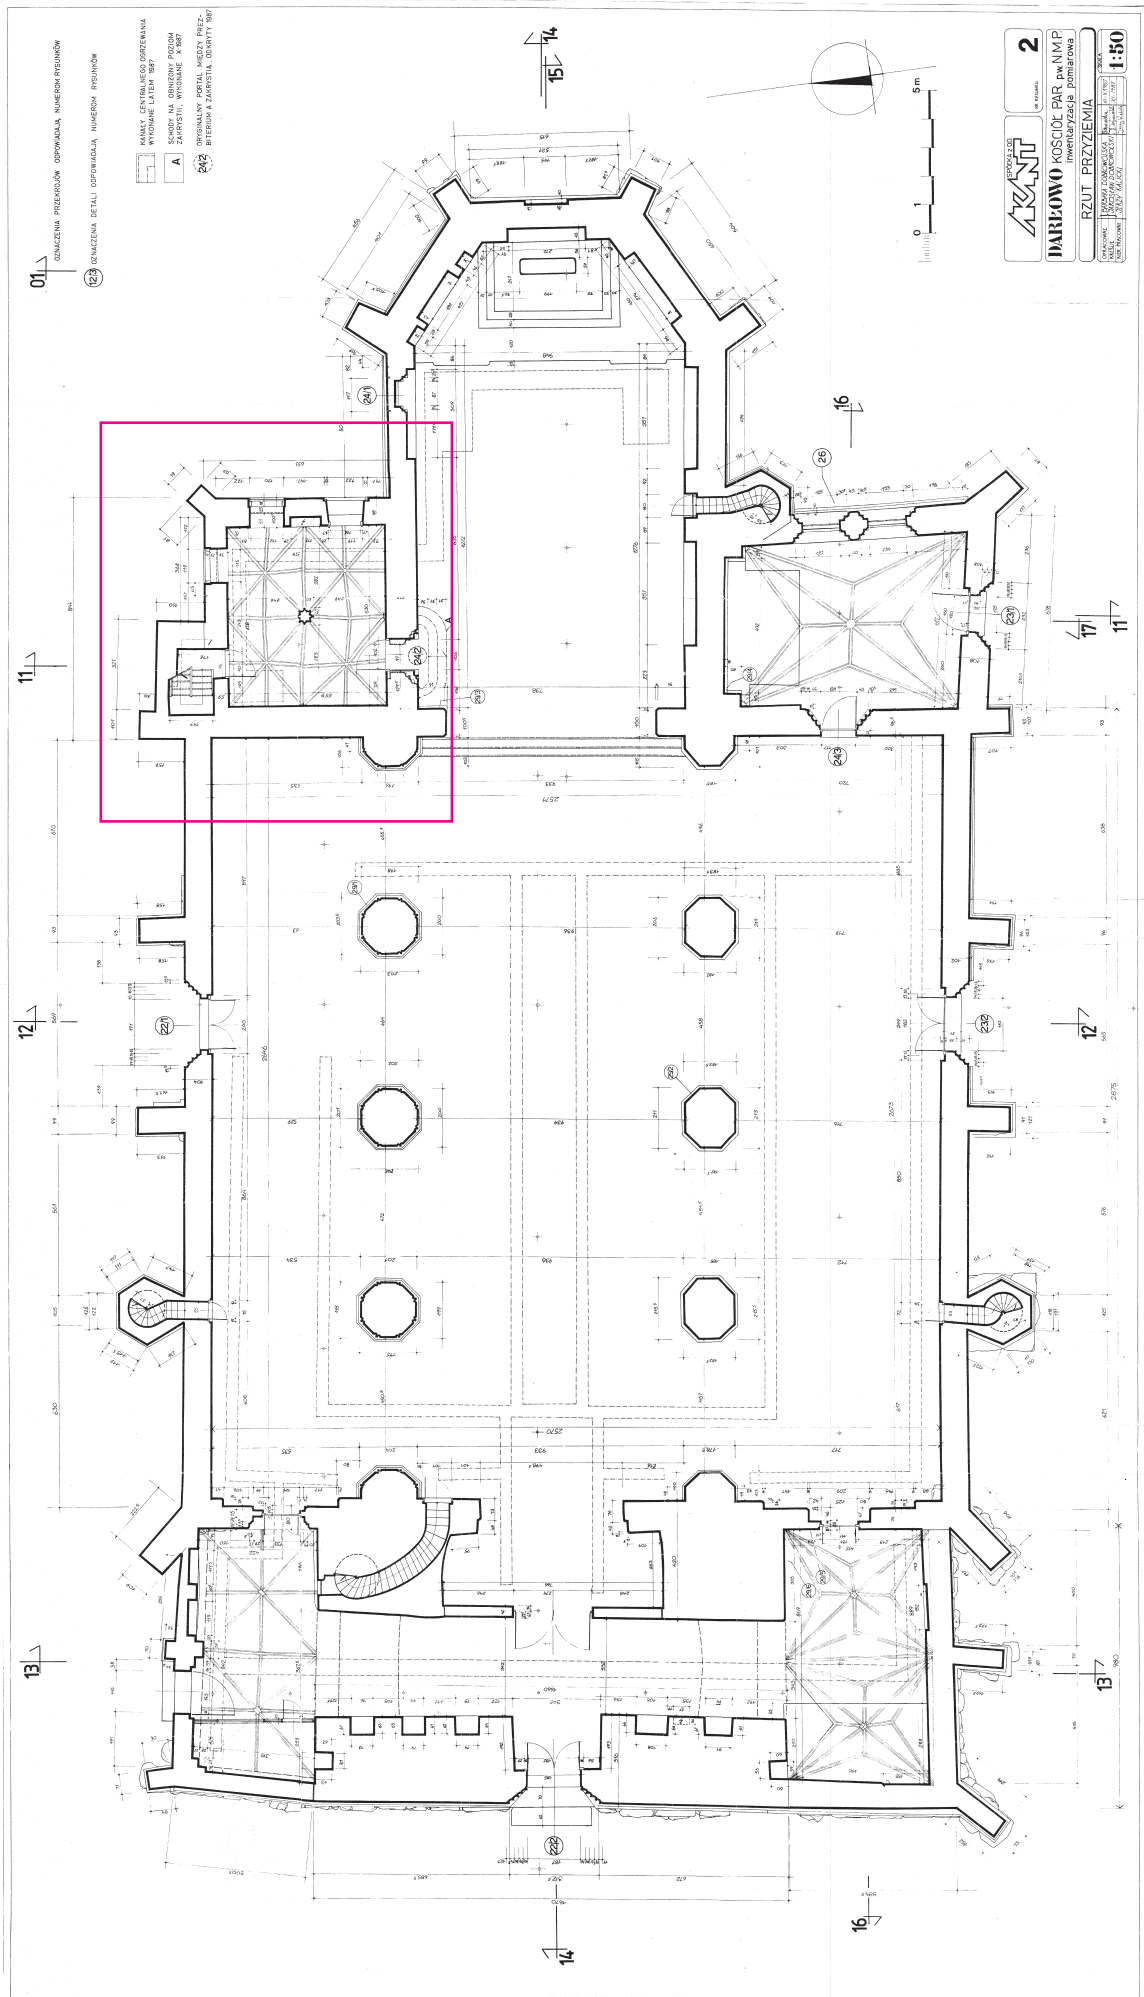
fot. 1. Kościół pw. Matki Bożej Częstochowskiej w Darłowie. Rzut Przyziemia Czerwonym kwadratem zaznaczono zakręty.

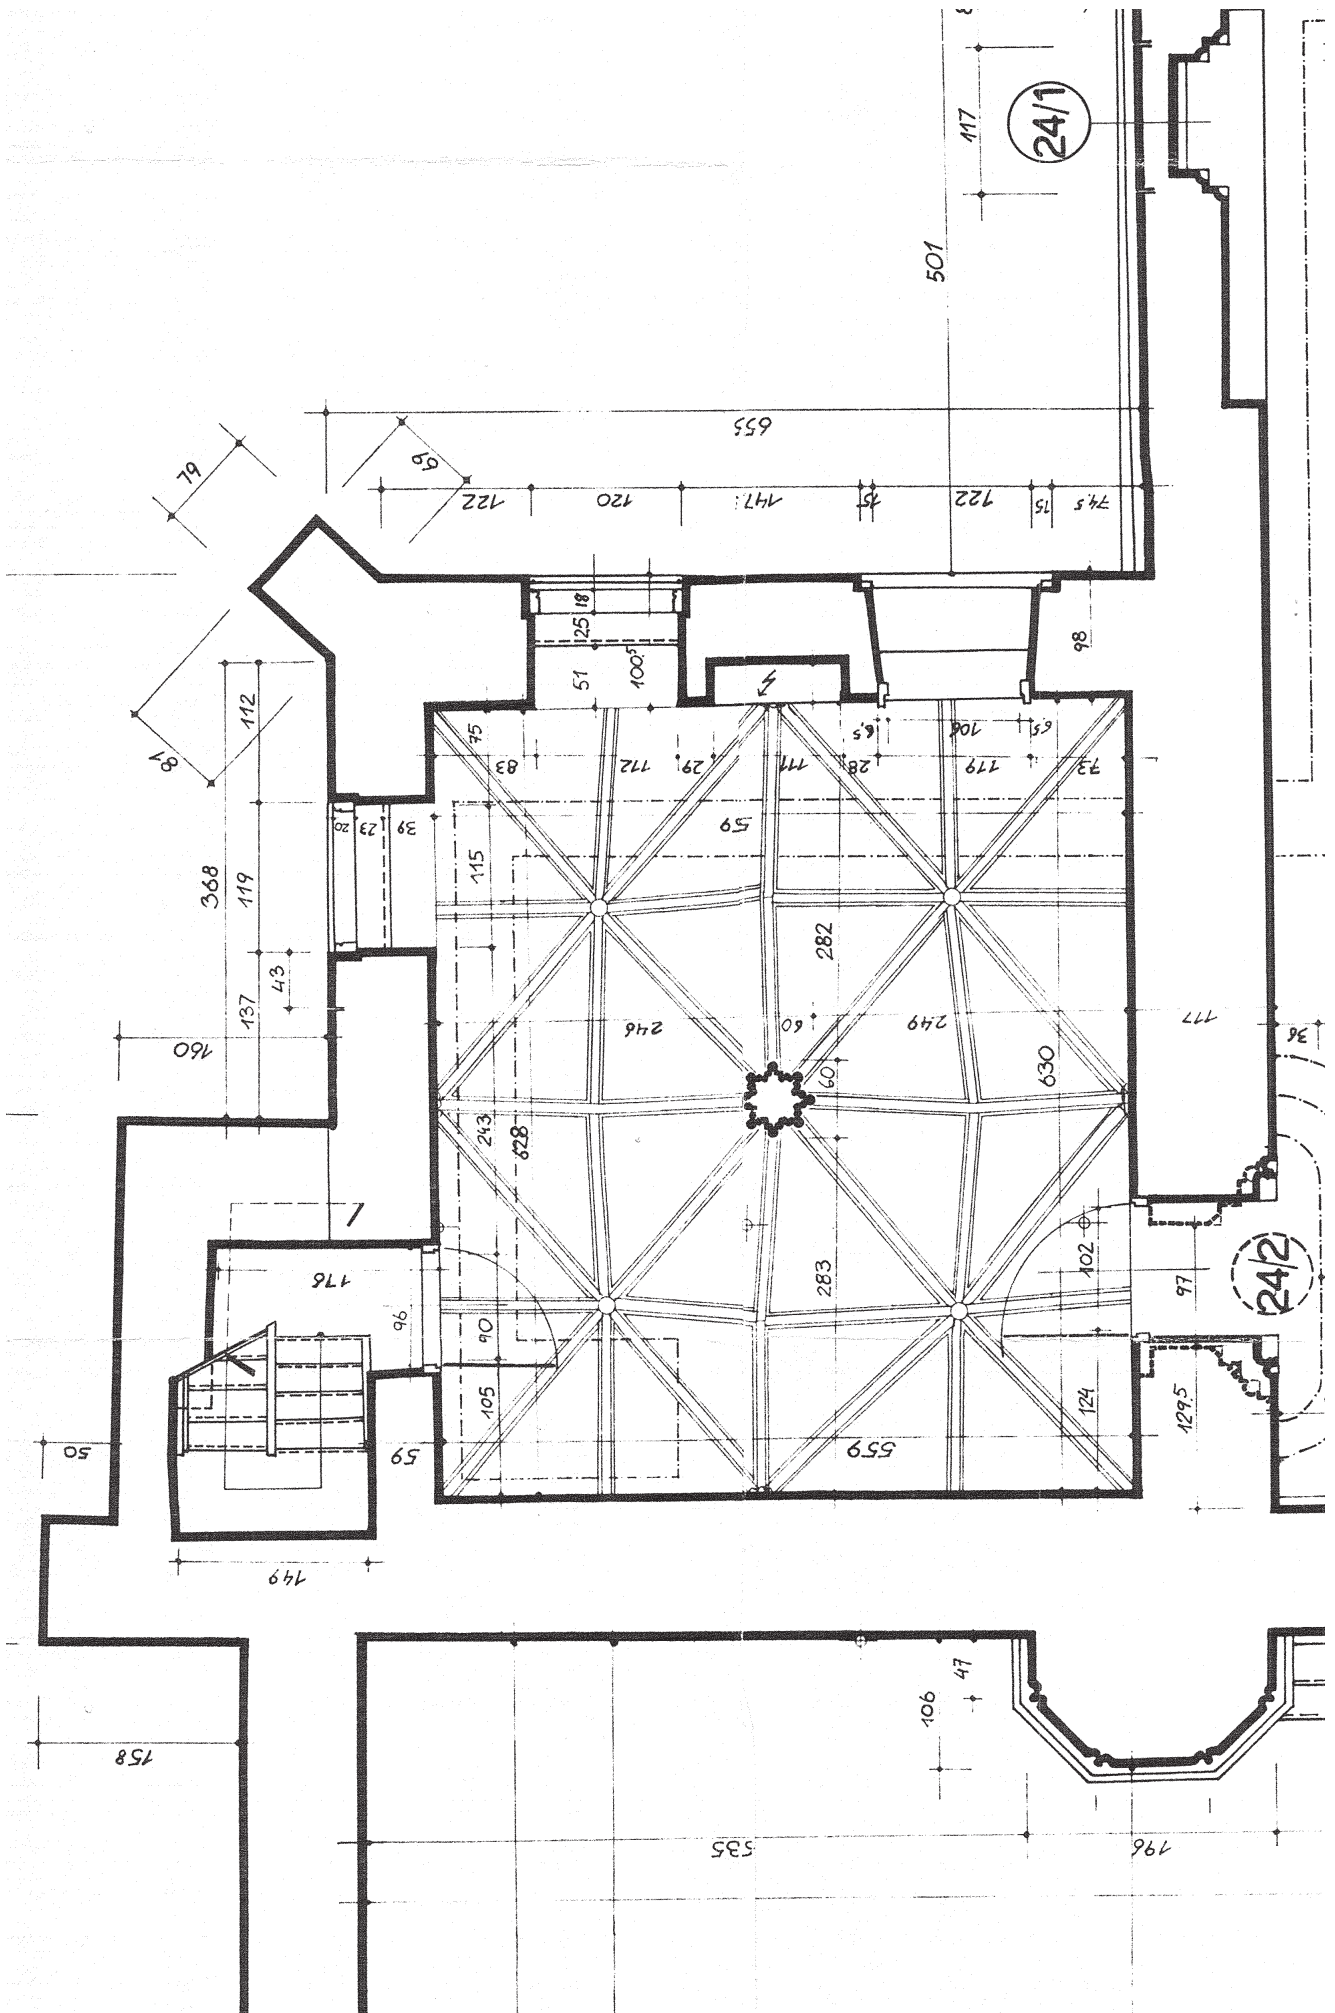
fot. 2. Kościół pw. Matki Bożej Częstochowskiej w Darłowie. Zakrystię wraz z wymiarami strefy przyziemia.

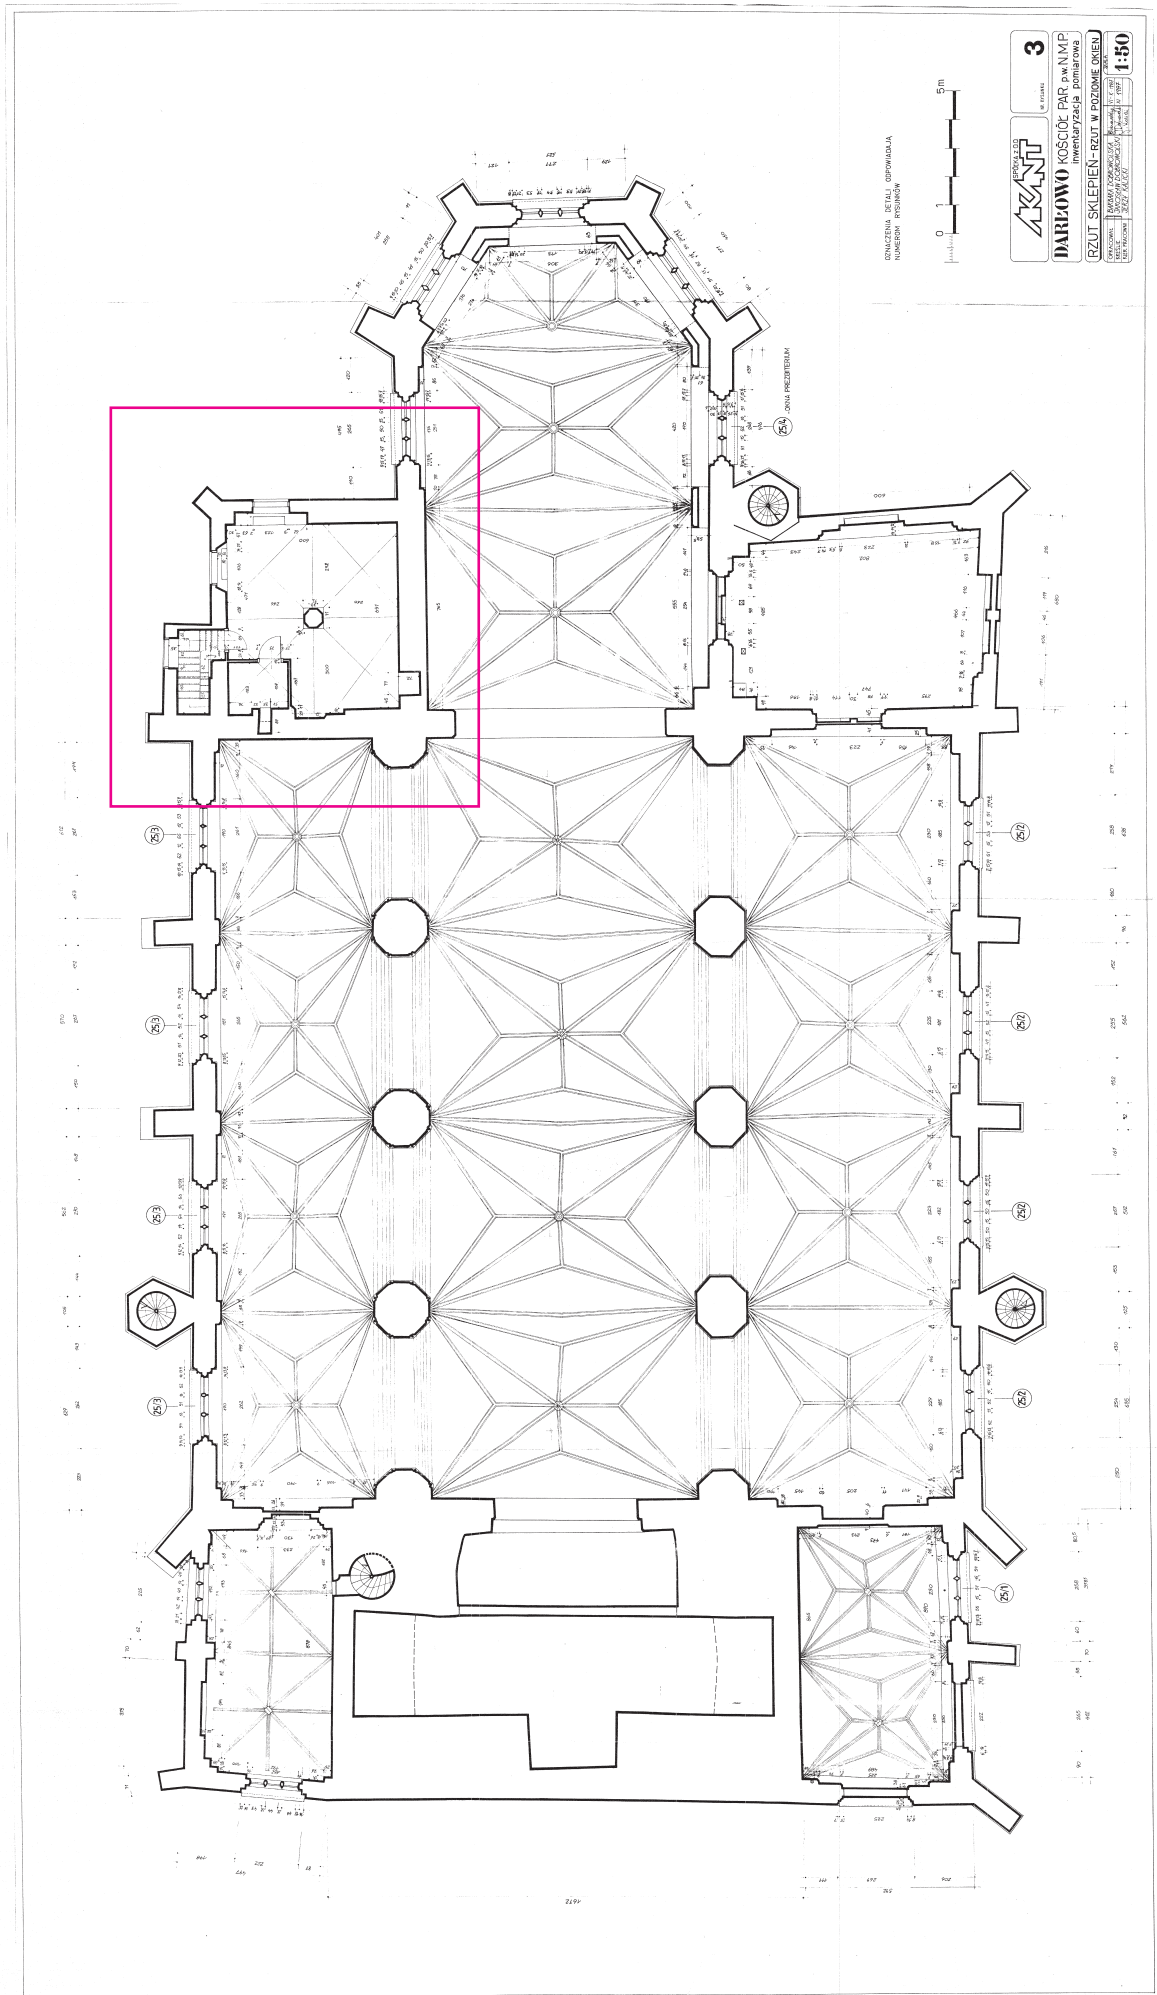
fot. 3. Kościół pw. Matki Bożej Częstochowskiej w Darłowie. Rzut strefy sklepienia Czerwonym kwadratem zaznaczono skarbczyk.

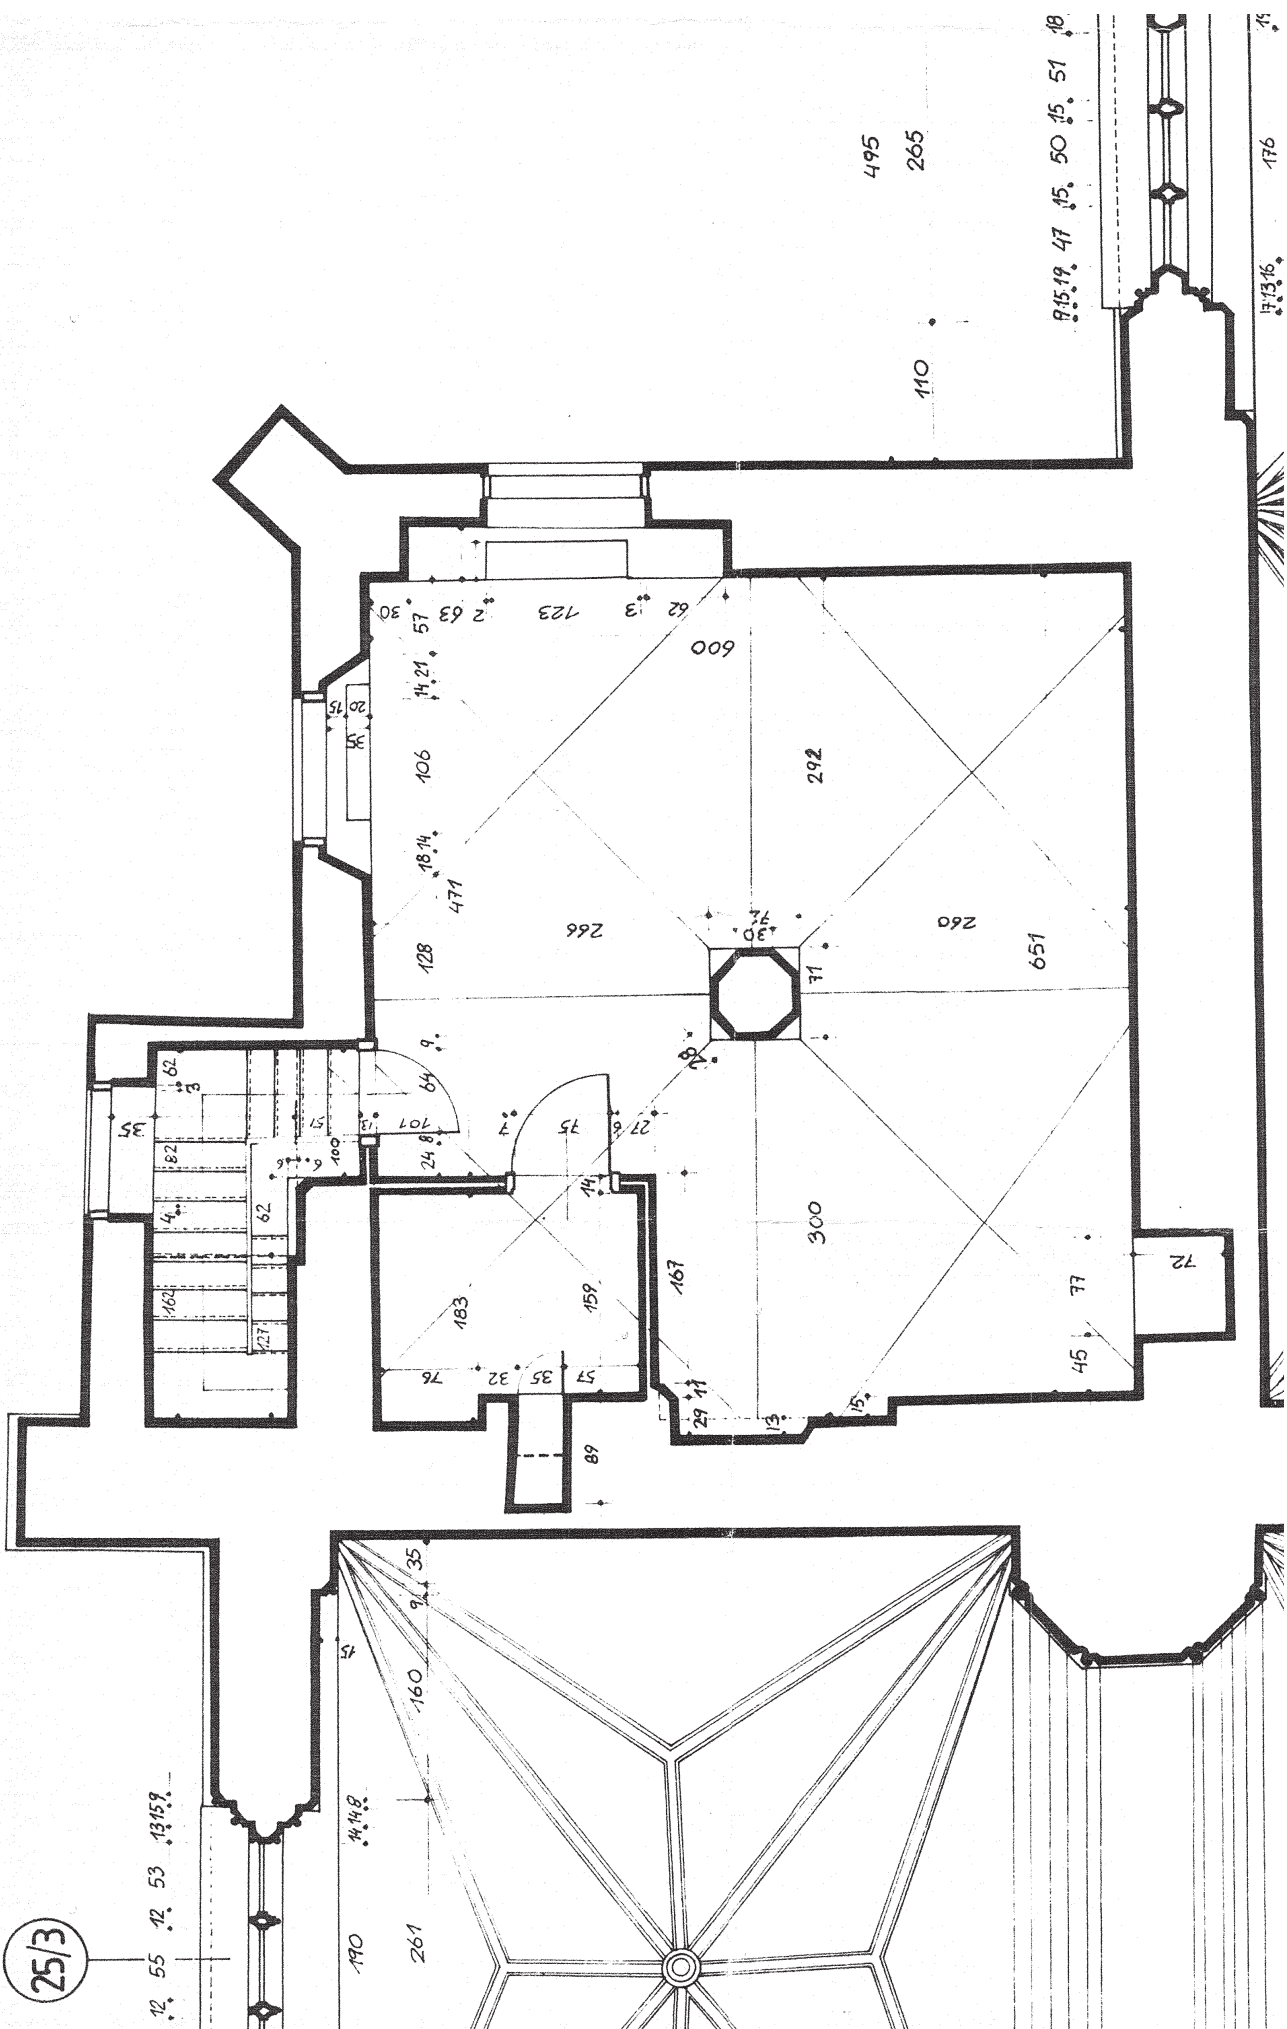
fot. 4. Kościół pw. Matki Bożej Częstochowskiej w Darłowie. Skarbczyk wraz z wymiarami.
