PROGRAM FUNKCJONALNO- UŻYTKOWY

NAZWA ZADANIA:	KONSERWACJA ELEWACJI ZAKRYSTII ORAZ KSIĄŻĘCYCH SARKOFAGÓW Z KOŚCIOŁA MATKI BOŻEJ CZĘSTOCHOWSKIEJ W DARŁOWIE
OBIEKT:	KOŚCIÓŁ PARAFIALNY PW. MATKI BOŻEJ CZĘSTOCHOWSKIEJ W DARŁOWIE
KATEGORIA OBIEKTU BUDOWLANEGO:	KAT. X
LOKALIZACJA INWESTYCJI:	UL. FRANCISZKAŃSKA 4, 76-150 DARŁOWO dz. nr 360 obr. 0010
KOD CPV:	NAZWA
92522100-7	Usługi ochrony obiektów historycznych
79961300-1	Specjalistyczne usługi fotograficzne
INWESTOR:	PARAFIA RZYMSKOKATOLICKA PW. MATKI BOŻEJ CZĘSTOCHOWSKIEJ W DARŁOWIE, UL. FRANCISZKAŃSKA 4, 76-150 DARŁOWO
AUTOR:	mgr inż. arch. ANDRZEJ KRZYŻANIAK, ZP-0229 magister inżynier architekt Andrzej KRZYŻANIAK Uprawnienia budowlane do projektowania i kierowania robotami budowlanymi bez ograniczeń w specjalności architektonicznej nr ewid. ZPNB-U.73424/3/13
KOSZALIN:	05/2024

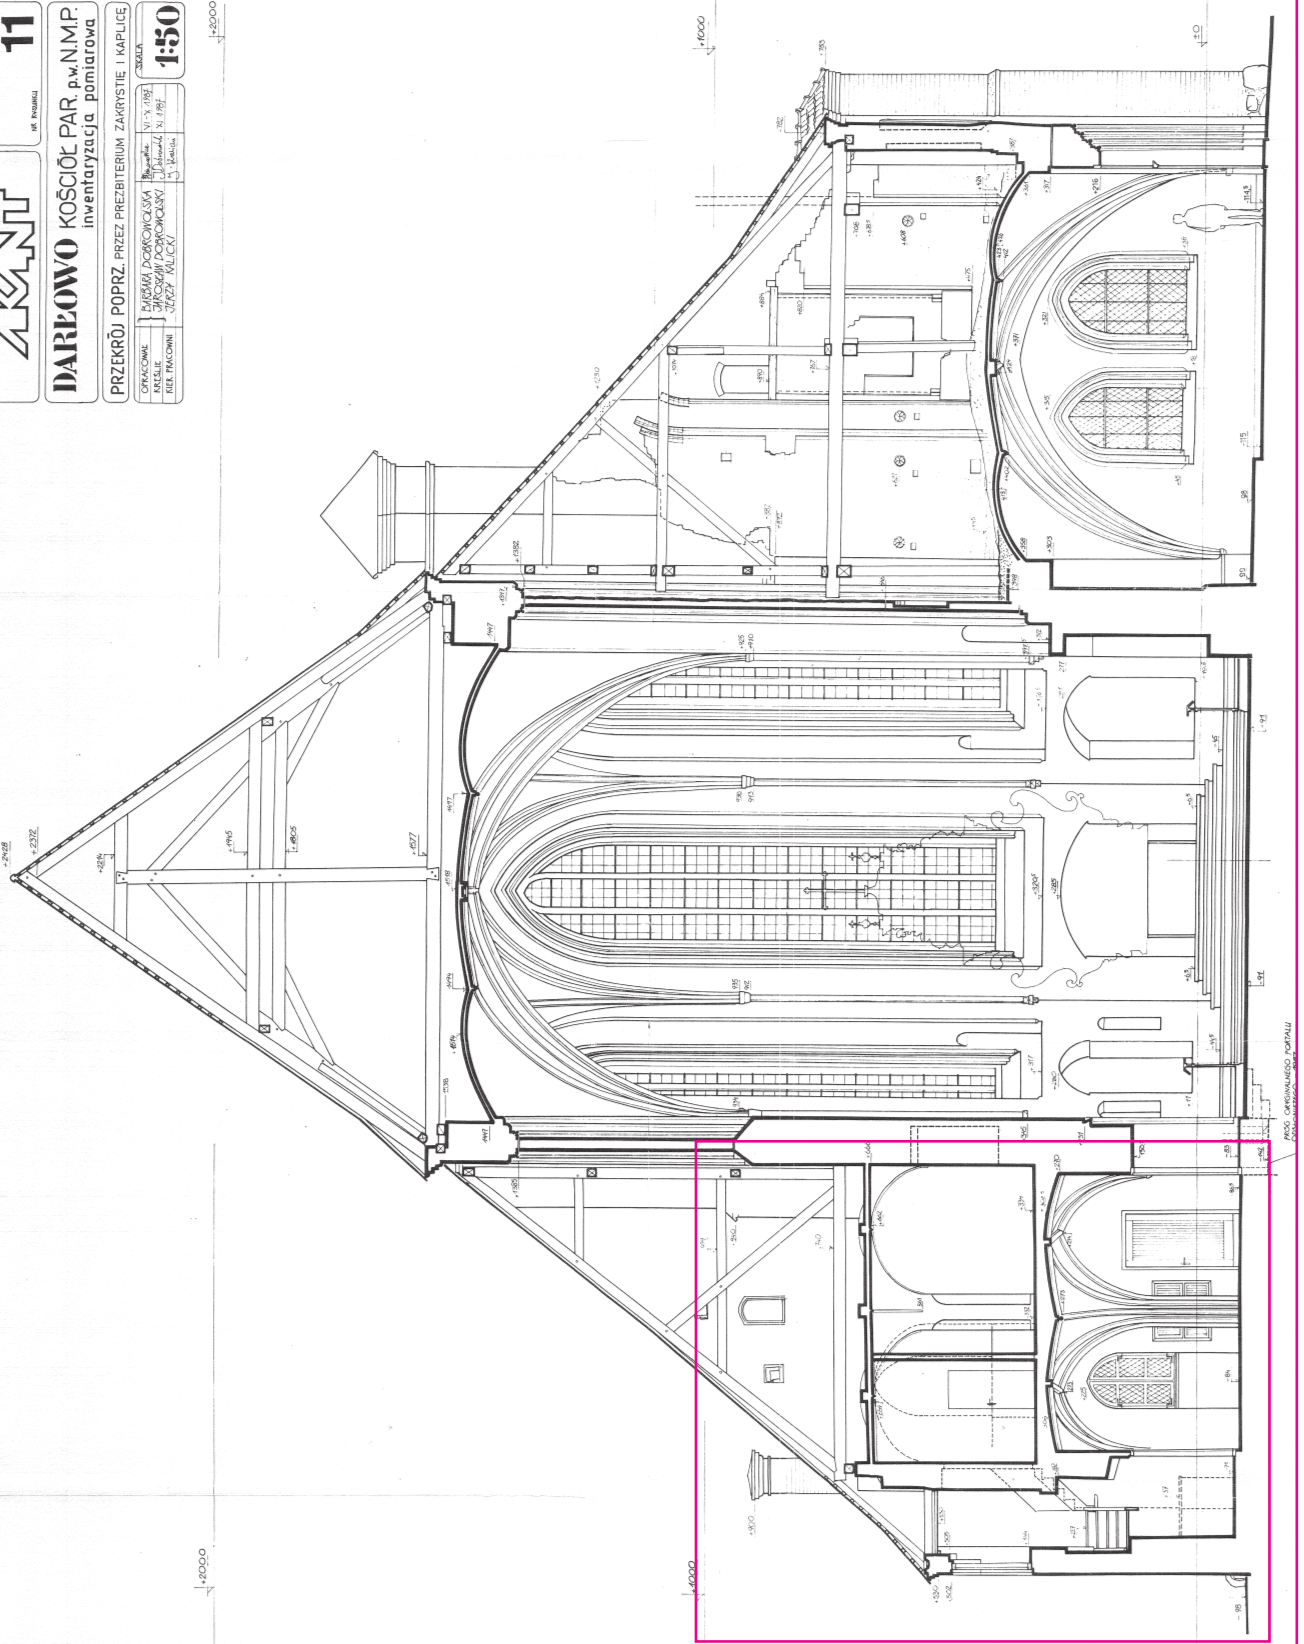
fol. 5. Kościół pw. Matki Bożej Częstochowskiej w Darłowie. Rzut ściany wschodniej. Czerwonym kwadratem zaznaczono zakrystię i skarbczyk.

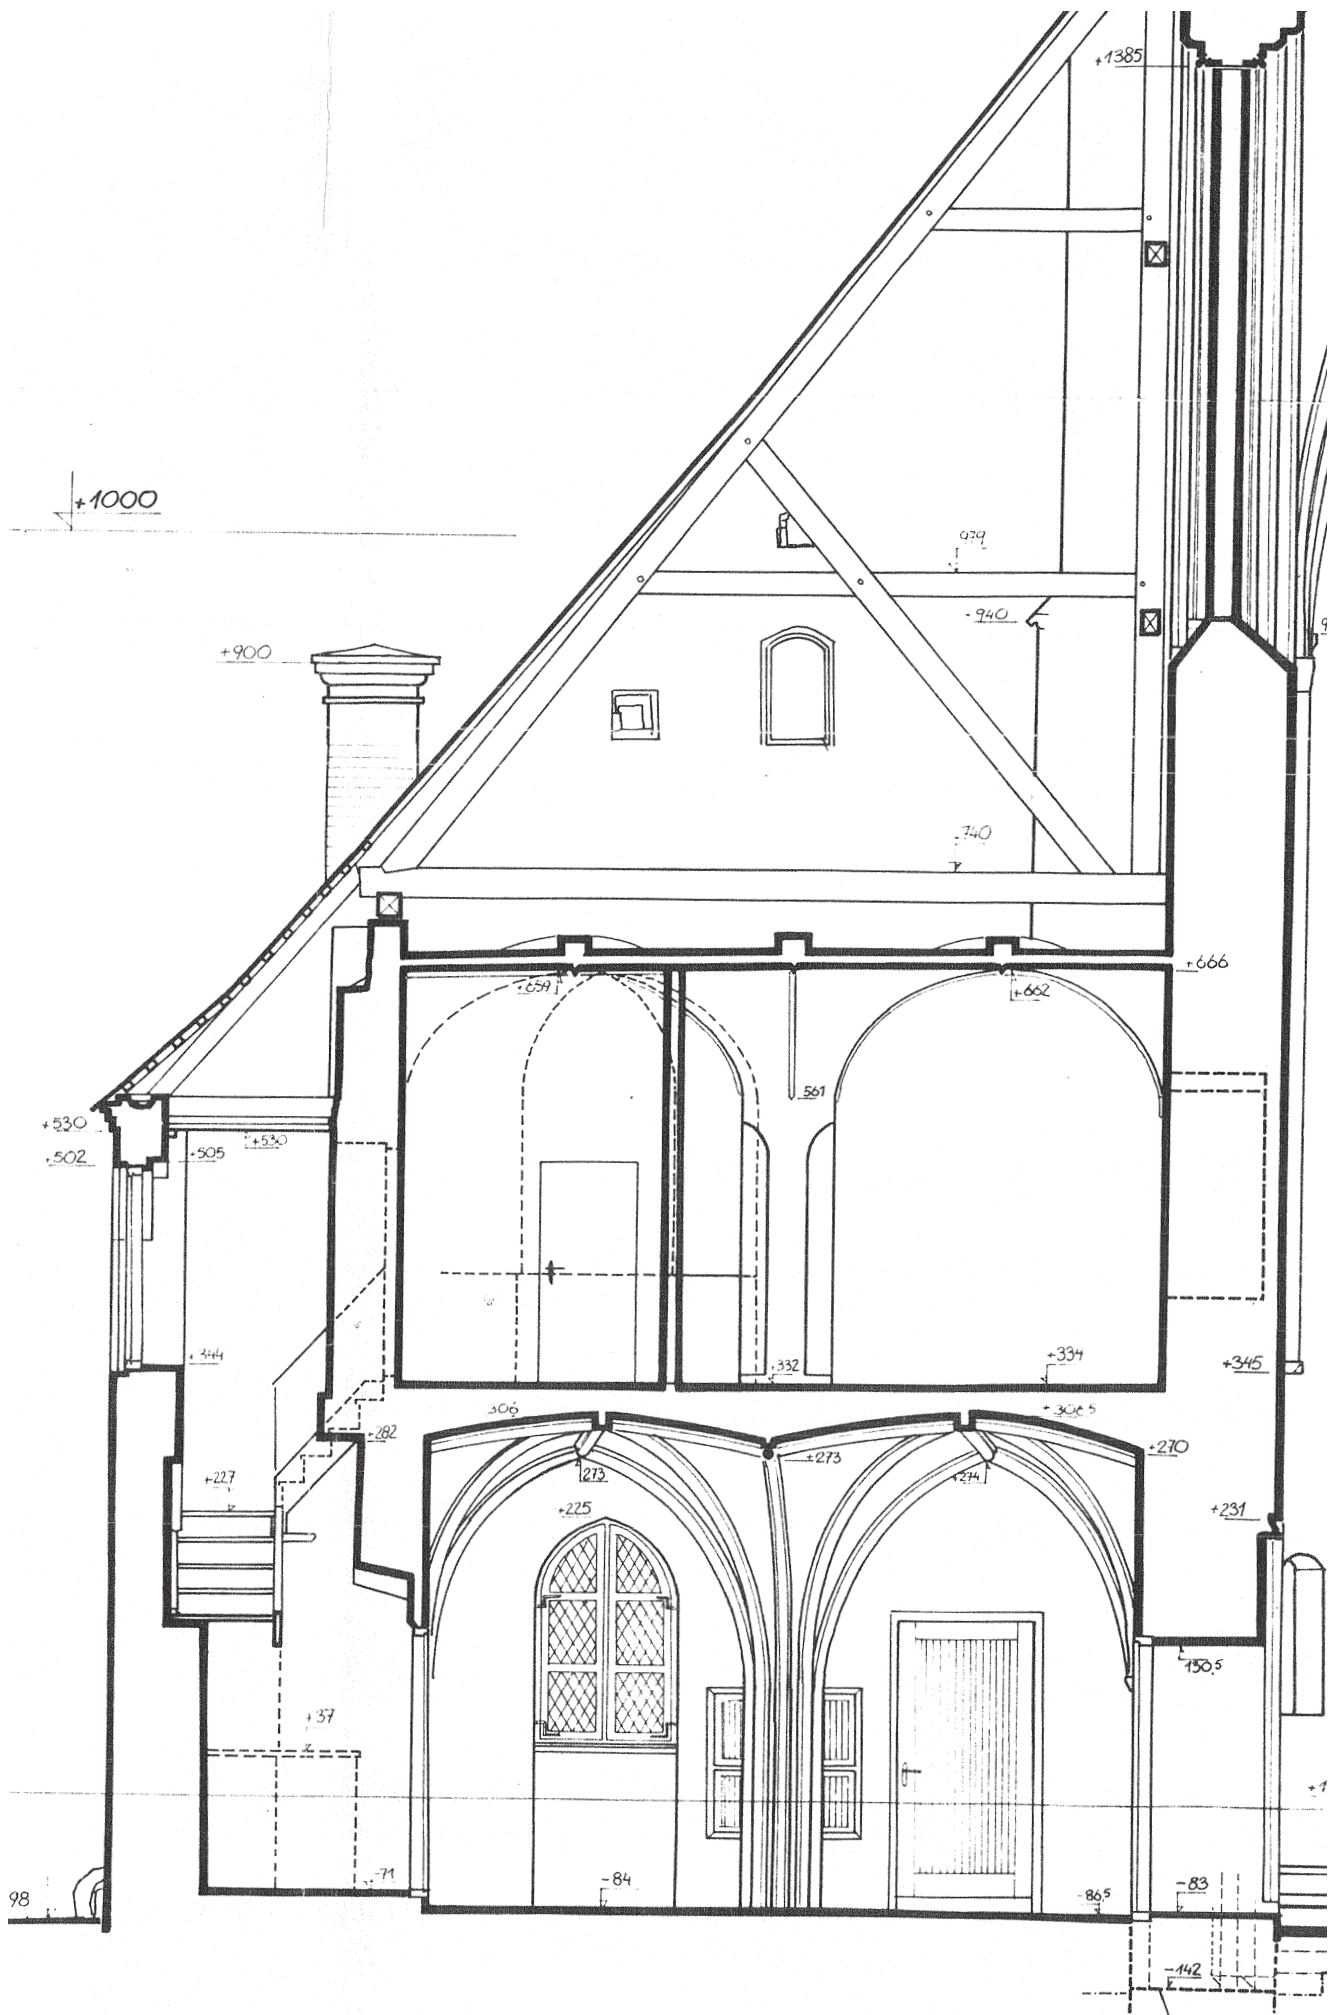
fot. 6. Kościół pw. Matki Bożej Częstochowskiej w Darłowie. Zakrystia i skarbczyk wraz z wymiarami ściany wschodniej.

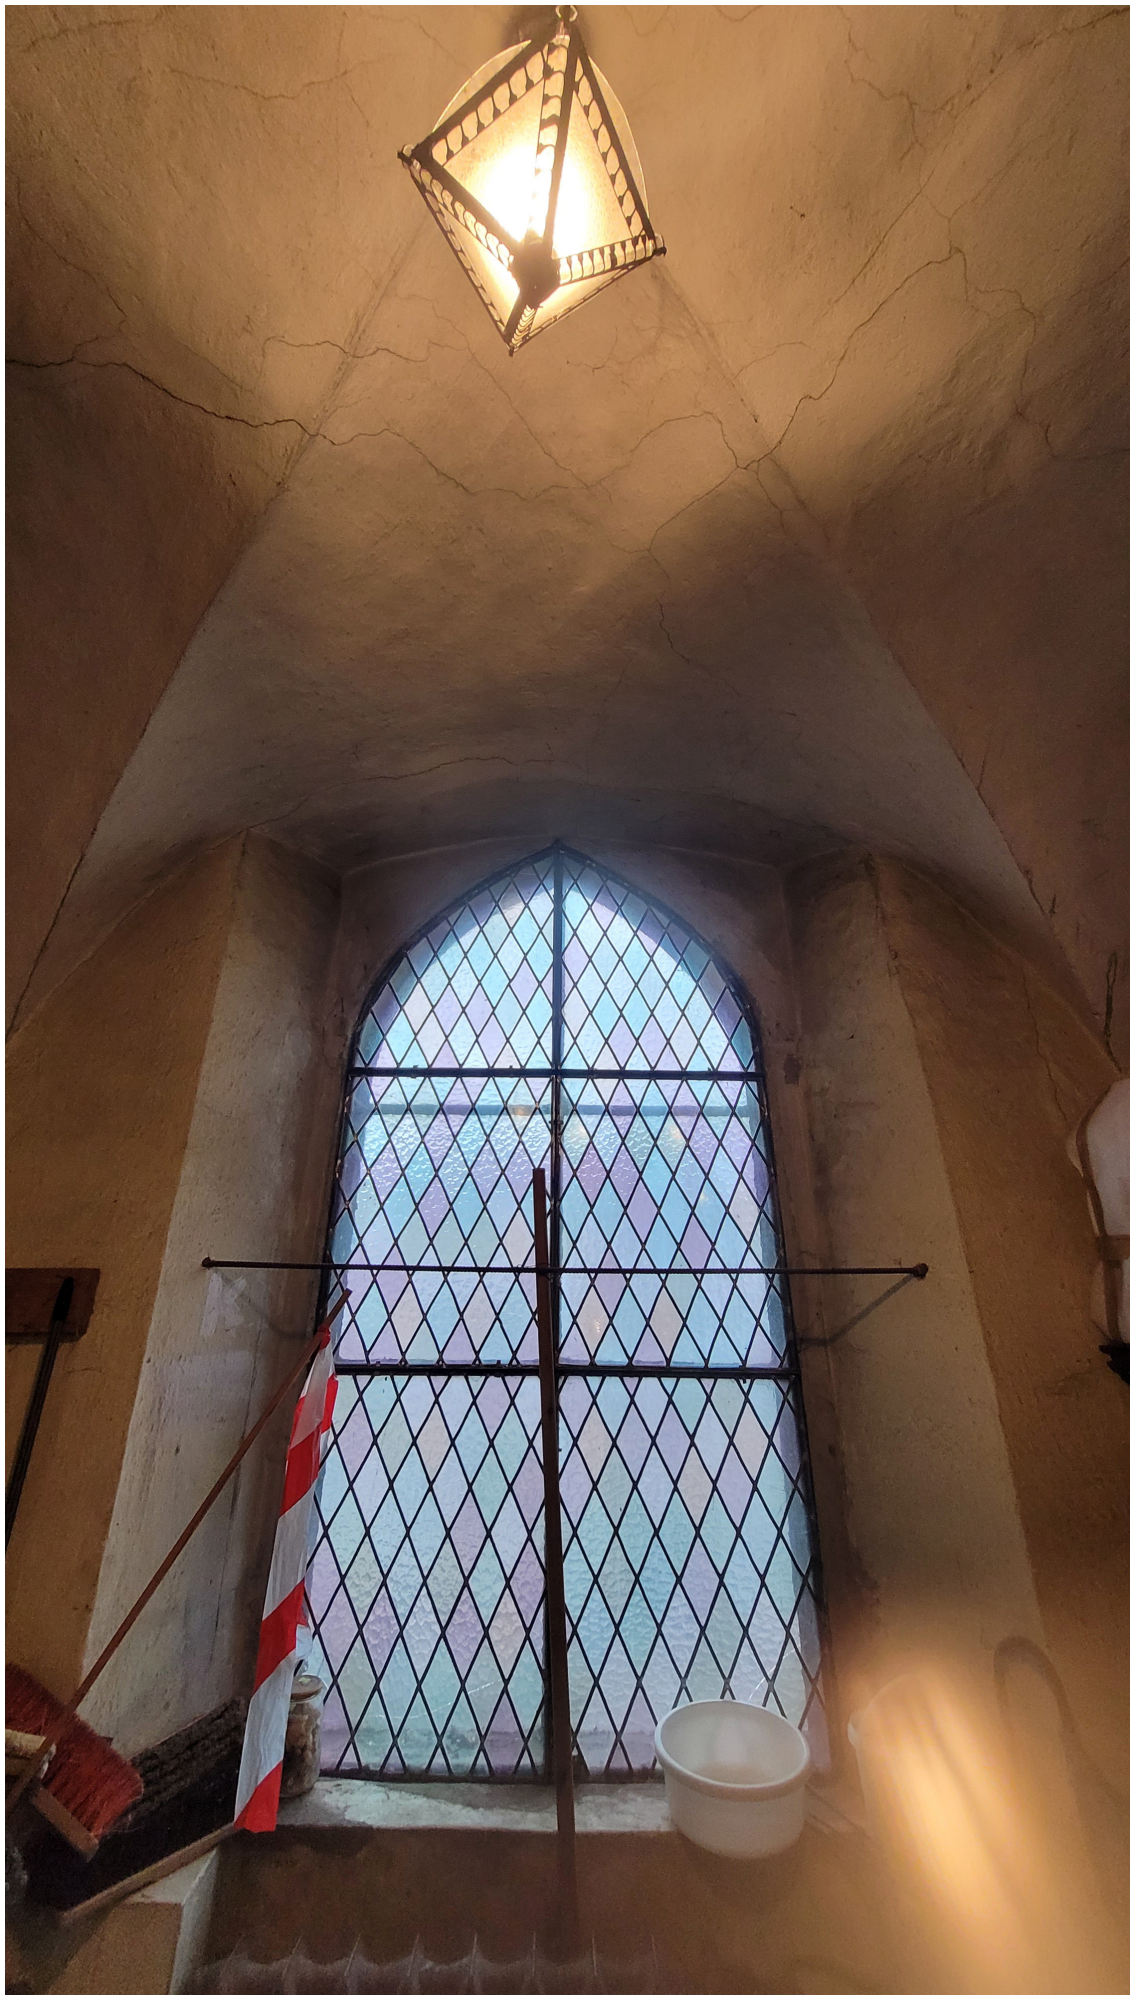
fot. 21. Kościół pw. Matki Bożej Częstochowskiej w Darłowie. Skarbczyk widok w kierunku północnym - okno do wymiany.

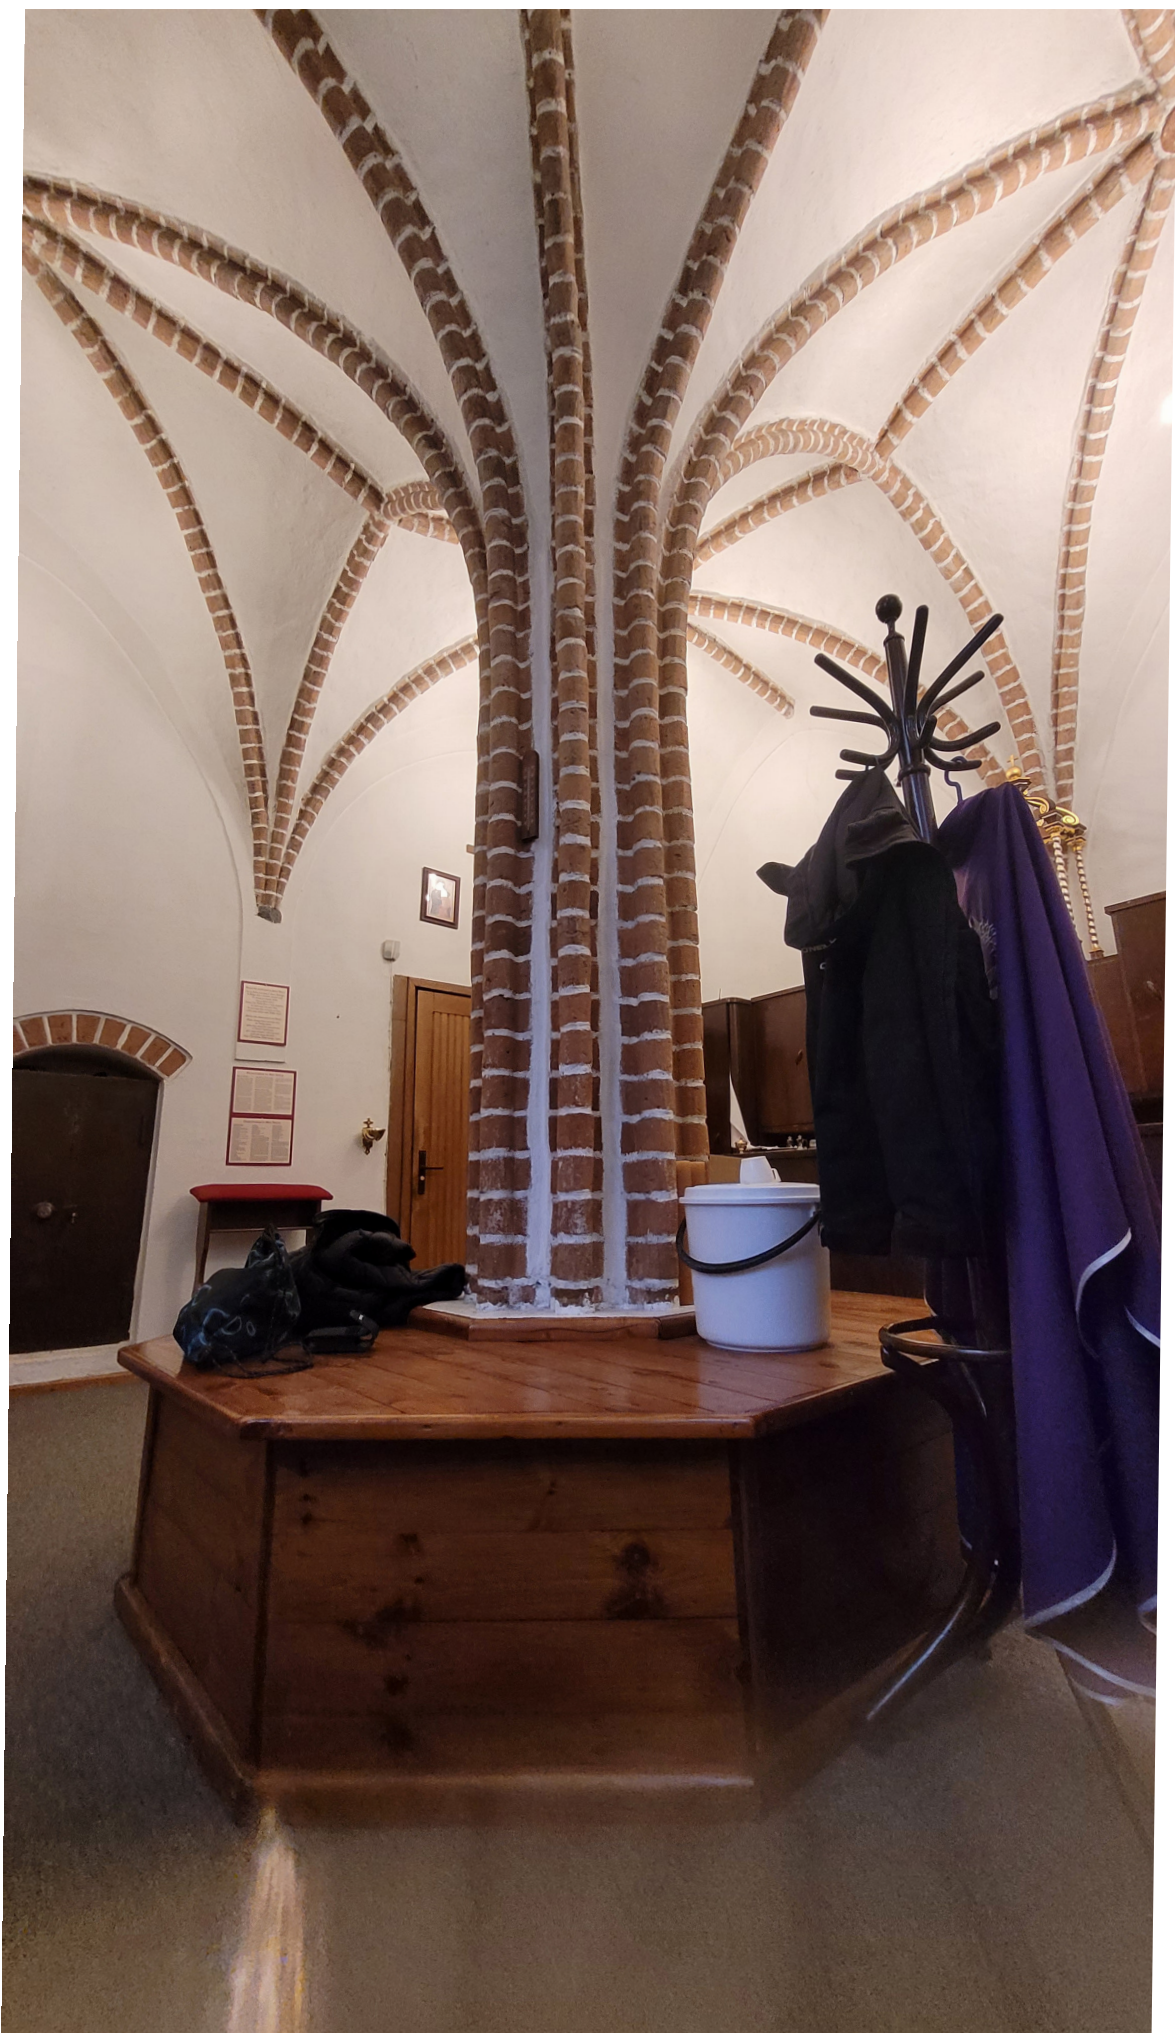
fot. 32. Kościół pw. Matki Bożej Częstochowskiej w Darłowie. Kaplica Grobowa. Zakrystia - słup sklepienia palmowego.

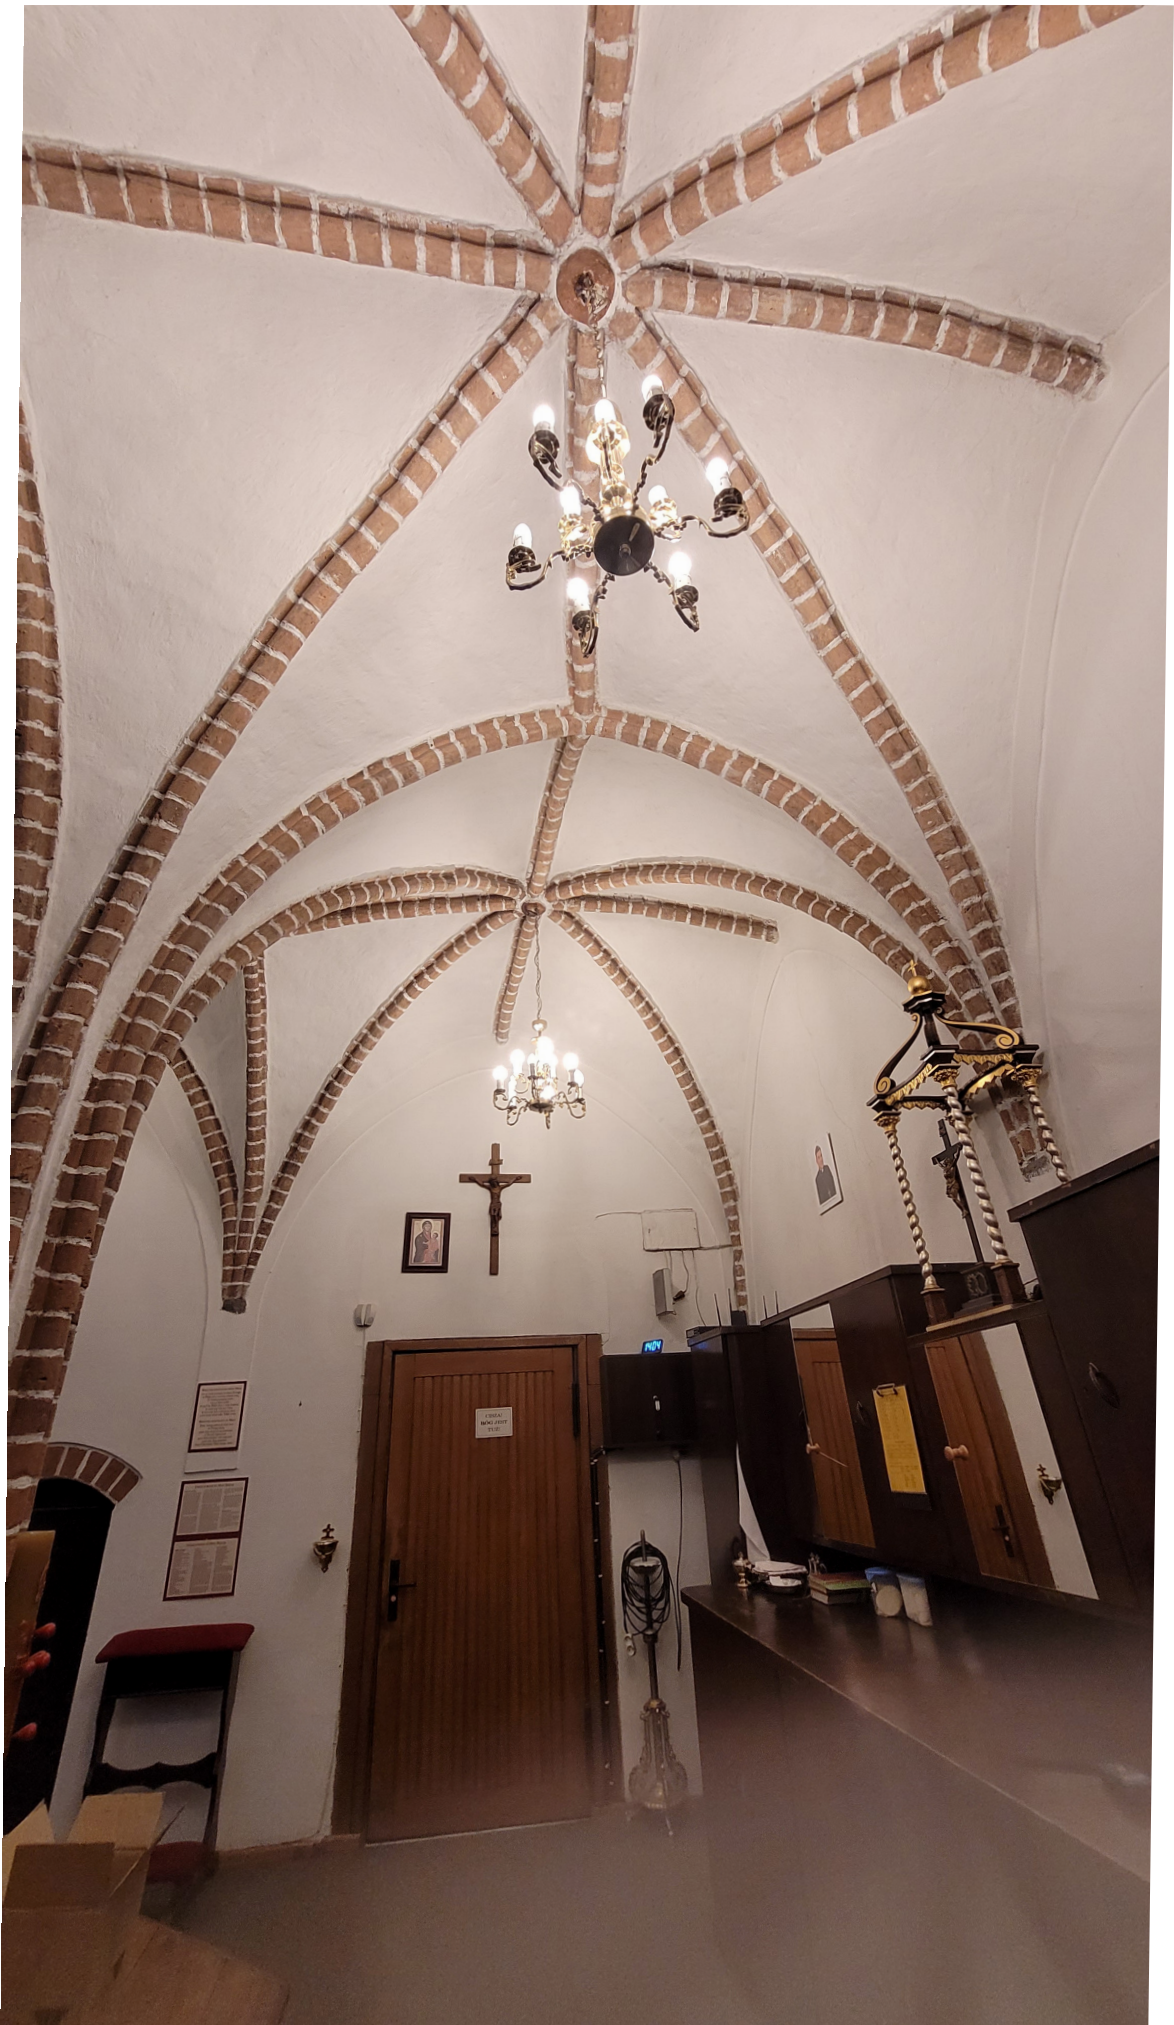
fot. 33. Kościół pw. Matki Bożej Częstochowskiej w Darłowie. Kaplica Grobowa. Zakrystia - sklepienie palmowe.

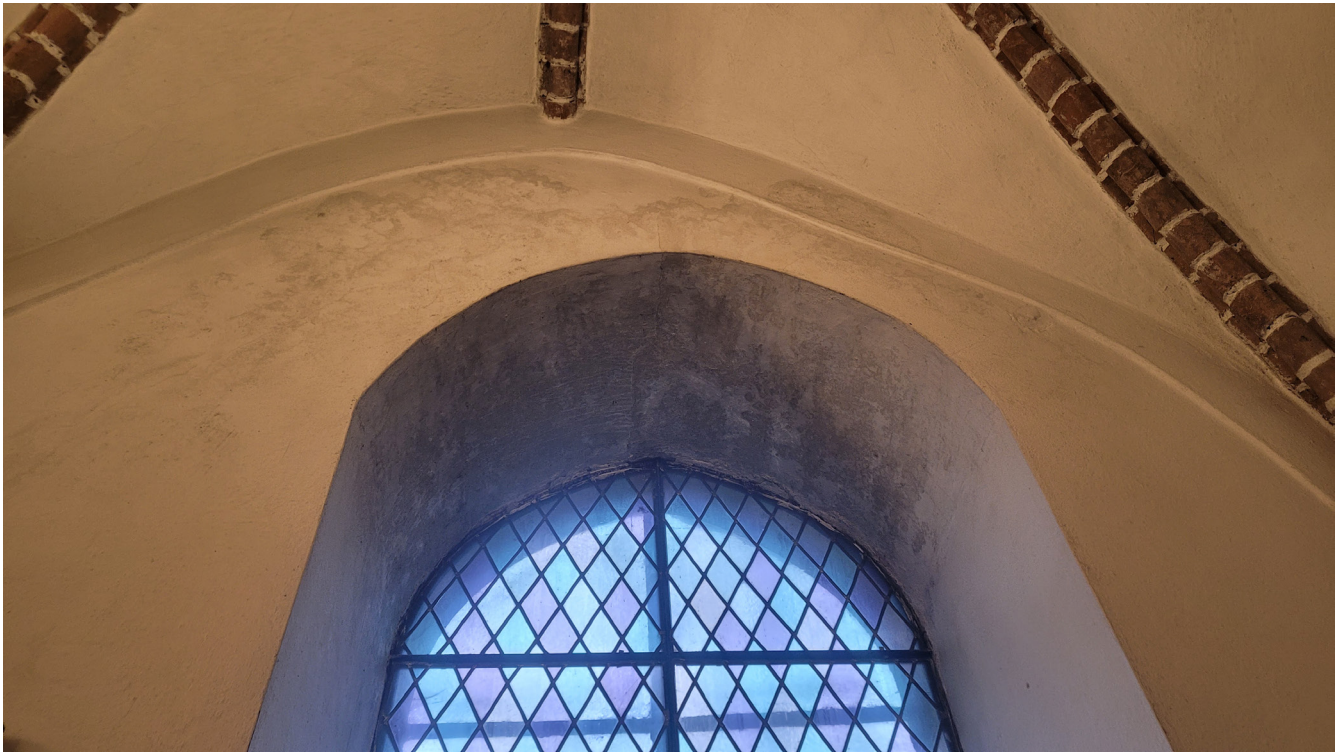
fot. 40. Kościół pw. Matki Bożej Częstochowskiej w Darłowie. Kaplica Grobowa. Zakrystia - zawilgocenie tynku przy glifie okiennym.

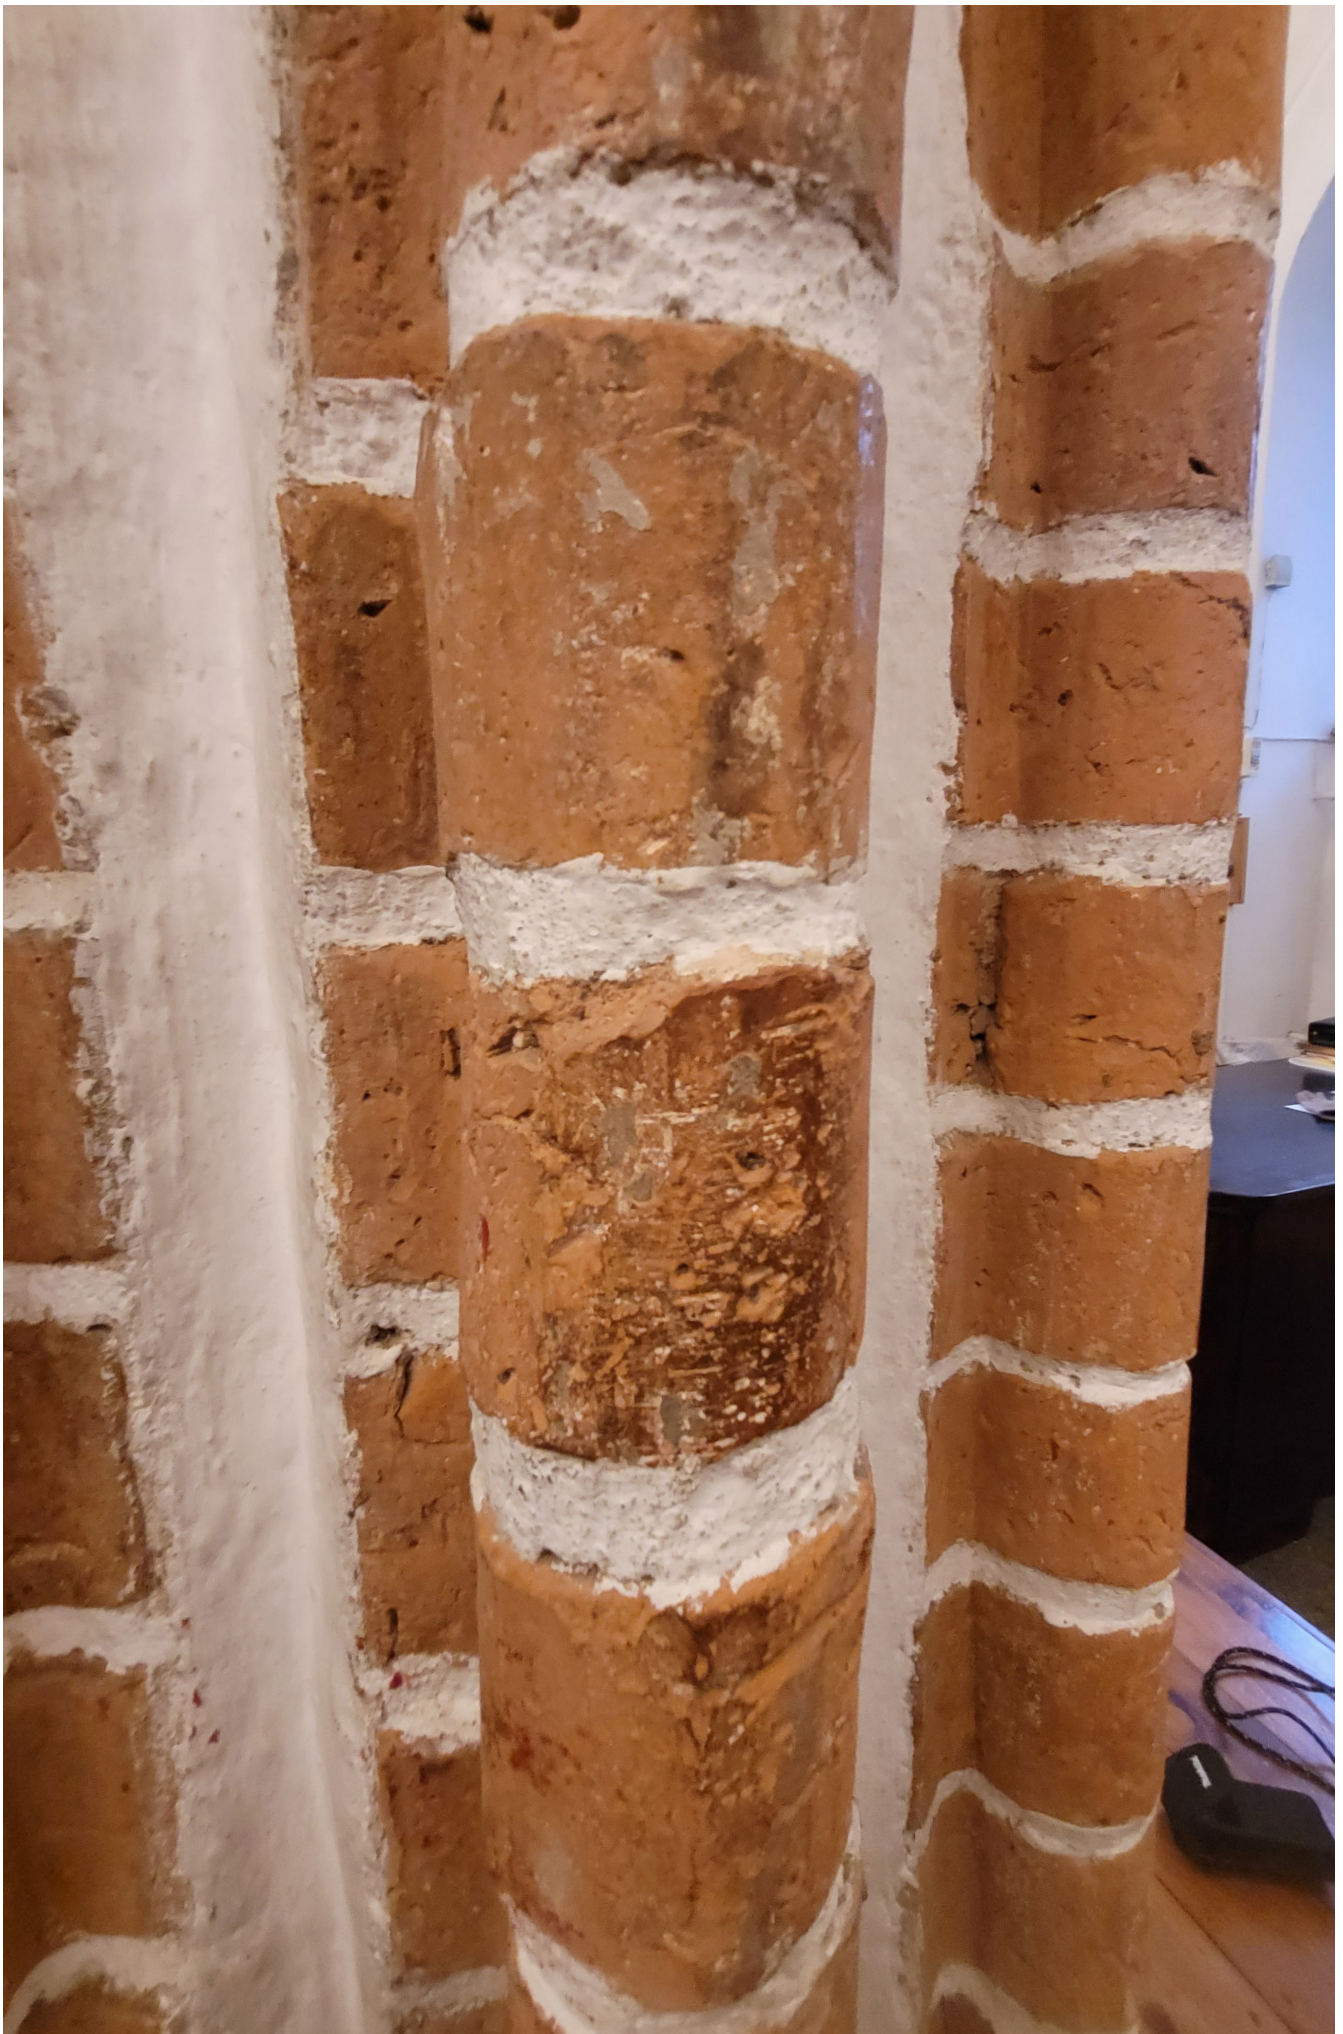
fot. 44. Kościół pw. Matki Bożej Częstochowskiej w Darłowie. Widoczne relikty polichromii znajdujące się na słupie sklepienia palmowego.
