**Program prac konserwatorsko – restauratorskich  
przy witrażach kościoła p.w. Matki Bożej Częstochowskiej  
w Darłowie.**

<b>NAZWA ZAMIERZENIA INWESTYCYJNEGO</b>	REMONT KOŚCIOŁA pw. MATKI BOŻEJ CZĘSTOCHOWSKIEJ
<b>OBIEKT</b>	KOŚCIÓŁ PARAFIALNY pw. MATKI BOŻEJ CZĘSTOCHOWSKIEJ
<b>ADRES</b>	76-150 DARŁOWO, ul. Franciszkańska 4
<b>POZOSTAŁE DANE ADRESOWE</b>	Nazwa jednostki ewidencyjnej: ..... 321301_1.0010.360 Nazwa i numer obrębu ewidencyjnego: ... 321301_4.0010 Darlowo Numer działki ewidencyjnej: ..... 360
<b>INWESTOR</b>	PARAFIA RZYMSKOKATOLICKA pw. MATKI BOŻEJ CZĘSTOCHOWSKIEJ 76-150 DARŁOWO, ul. Franciszkańska 4
<b>KATEGORIA OBIEKTU BUDOWLANEGO</b>	KATEGORIA X
<b>RODZAJ OBIEKTU BUDOWLANEGO</b>	BUDYNEK KULTU RELIGIJNEGO
<b>OPRACOWAŁ</b>	Mistrz witrażownictwa Marek Wituszyński
<b>Data opracowania:</b>	Koszalin, 11.2022 r.

Nr 3      NR 976, 2023, K  
 Załącznik do decyzji o udzieleniu  
 Zachodniopomorskiego Województwa  
 Konserwatora Zabytków  
 Znak: ZN.K.5142.72.2023.KB  
 Z dnia 21.11.2023. fmk

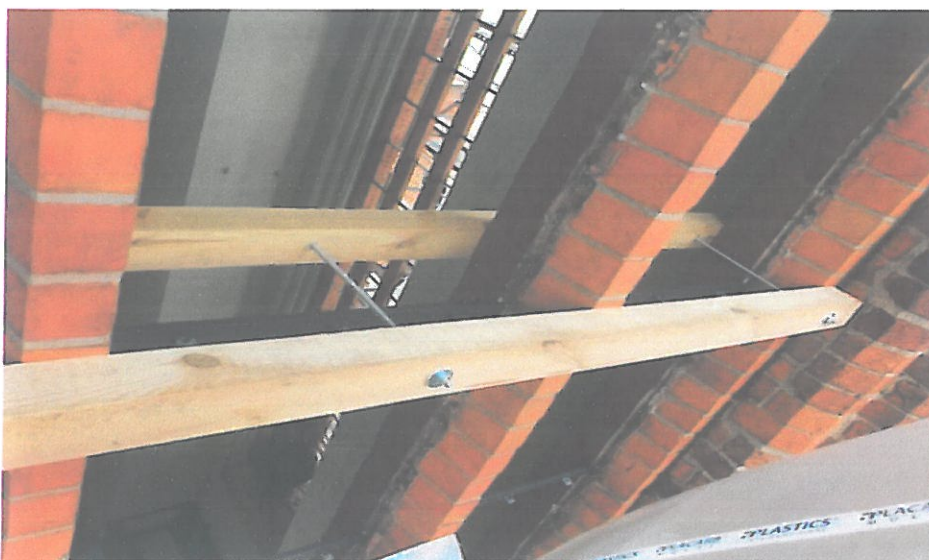
6. Zabezpieczenie spękanych szkielek przez naklejenie taśm klejących w celu zachowania każdego fragmentu.
7. Stopniowe wyciąganie witraży z ceglanych laskowań: wykuwanie ręczne zaprawy brzegowej, usuwanie kitu z lasz i płaskowników konstrukcyjnych, uwalnianie lasz, wiatrownic oraz zabezpieczenie ich do transportu.
8. Wzmocnienie zabytkowych laskowań przez skręcenie na całej szerokości drewnianymi belkami 10/10 cm. Na 1/3 i 2/3 wysokości okna.
